**17172** *Resolución de 28 de octubre de 2011, del Comisionado del Gobierno para las actuaciones derivadas del terremoto de Lorca, por la que se publica el Acuerdo del Consejo de Ministros de 28 de octubre de 2011, por el que se adoptan medidas complementarias a las contenidas en los Reales Decretos-leyes 6/2011, de 13 de mayo, y 17/2011, de 28 de octubre, para reparar los daños causados por los movimientos sísmicos acaecidos el 11 de mayo de 2011 en Lorca (Murcia).*

**Acuerdo de Consejo de Ministros por el que se adoptan medidas complementarias a las contenidas en los Reales Decretos-leyes 6/2011, de 13 de mayo, y 17/2011, de 28 de octubre, para reparar los daños causados por los movimientos sísmicos acaecidos el 11 de mayo de 2011 en Lorca (Murcia)**

PLAN  
PARA  
LA  
RECUPERACIÓN  
DEL  
PATRIMONIO

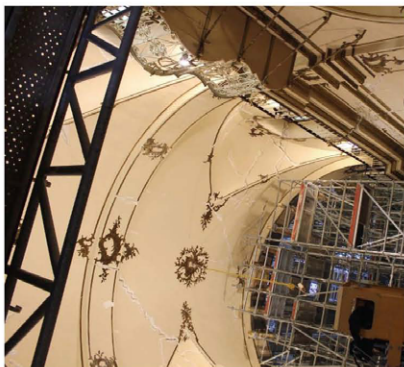
Los edificios civiles del conjunto histórico que disponen de una organización estructural con muros diafragma en las dos direcciones o con una compleja compartimentación con elementos estructurales y no estructurales han sido menos vulnerables que los edificios religiosos, sin embargo los daños son el testigo de la heterogeneidad de sus fabricas produciéndose muchos daños en las uniones por la falta de enjarjes o por la discontinuidad de los elementos constructivos, en muchos casos producidos por reformas inadecuadas que han desequilibrado el esqueleto de las construcciones.

Los núcleos de escalera que a veces conforman remates singulares, emergiendo de las cubiertas y que constituyen puntos de discontinuidad estructural, se han visto afectados especialmente.

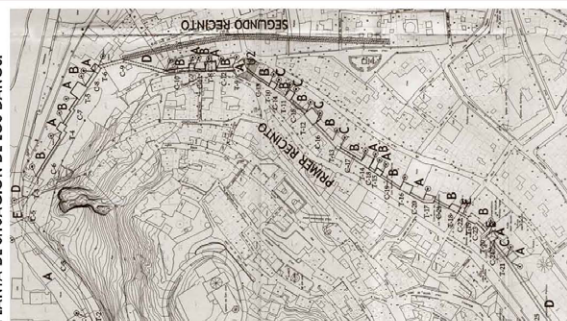
## PLANTA DE SITUACIÓN DE LOS DAÑOS:

- Desprendimientos y pérdida de volumen de toda su coronación.
- Fuente agrietamiento que ha desgajado una entera hilera de muros en la zona superior.
- Las fábricas de la zona superior, las 10 en la zona inferior hasta 30-40 cm en la superior.
- Grúas que afectan a muros y bóvedas del interior, sobre todo en el nivel más alto.
- Peligro sobre la bóveda de crucería superior, la más afectada.
- Desprendimientos de rocas y socavamiento del terreno inmediato a las fábricas en la base de la muralla inmediatamente inferior al arranque de la torre.
- Lesiones en los llenos de recinto del Castillo, cuya primera aproximación se refleja en el plano incluido en el anexo 2.

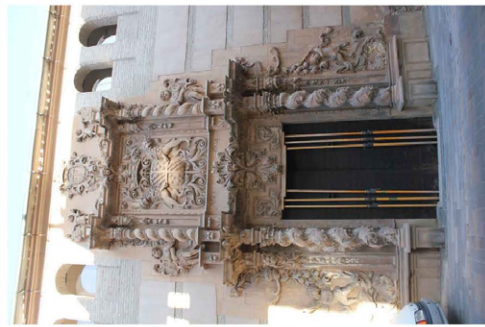
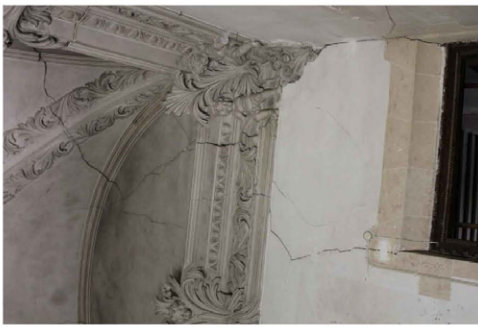
Como consecuencia del sismo sufrido por la ciudad de Lorca el pasado día 11 de mayo, se ha agudizado el estado de deterioro general del Palacio de Guevara, apareciendo nuevos daños que se reflejan en la siguiente relación, que hacen necesario una actuación inmediata previa a la restauración definitiva:

- Grietas y fisuras en lanchas y muros interiores.
- Falta de entrie entre elementos de muros mixtos (ladrillo, mampostería, sillar).
- Pérdida de la maca constitutivo de parte de un muro por desprendimiento, en relación con la caída de dintel de ladrillo de la arcada superior.
- Grietas en muros tanto interiores como exteriores.
- Grietas en lanchas.
- Desprendimiento de los revocos, y encaladas como consecuencia del agrietamiento y fisuración de las fábricas subyacentes.
- Revestimientos singulares (los que afectan a salas de recepción, sala de la cámara principal, etc.).
- Craquelados en muros.
- Flechas en forjados.
- Desencuadramiento de sillero de escalera principal.
- Rotura de dinteles.
- Daños en la portada.

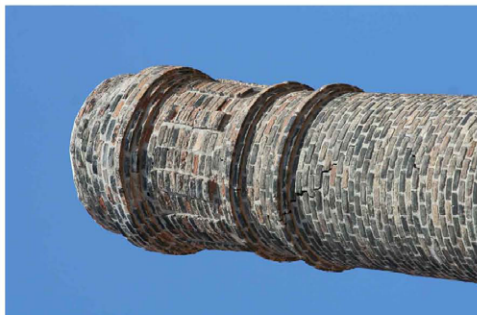
**DESCRIPCIÓN DE LOS DAÑOS:**  
Tras el terremoto la chimenea ha sufrido la pérdida de la verificación en la zona de remate con un desplome estimado de 15 cm, provocado por las pieñas localizadas en el fuste a partir de la altura de 14 m.  
Tras la comprobación visual en altura del fuste de la chimenea, los daños detectados consisten en fisuras abultadas desde una altura de 15 metros con ancho de fisura de 2 mm. A la altura de 18,5 metros se observó una fisura helicoidal doble de 5 mm, dando este daño más severo a la altura de 19,50 metros.
