**548** *Resolución de 9 de diciembre de 2017, del Consejo Insular de Mallorca (Illes Balears), referente a la declaración de bien de interés cultural, con categoría de monumento, de Sa Fàbrica Nova, del término municipal de Soller.*

##### Informe técnico de 28 de noviembre de 2017

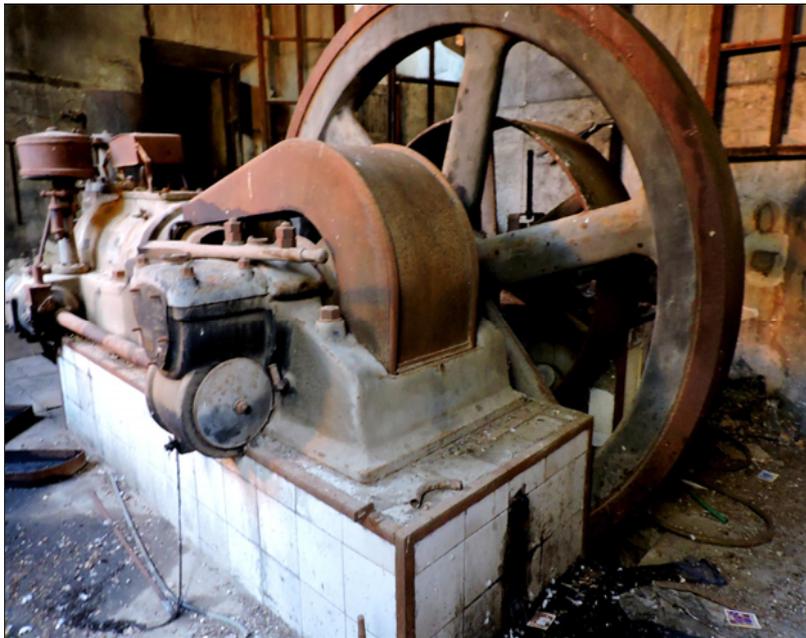
1. Motor de gas pobre:

Marca: Otto Deutz.

Ubicación: Planta baja del cuerpo anexo al edificio principal.

Datación: Principios del siglo XX.

Material: Metal.

Utilidad original: Producción de energía.

Estado de conservación: Precario.

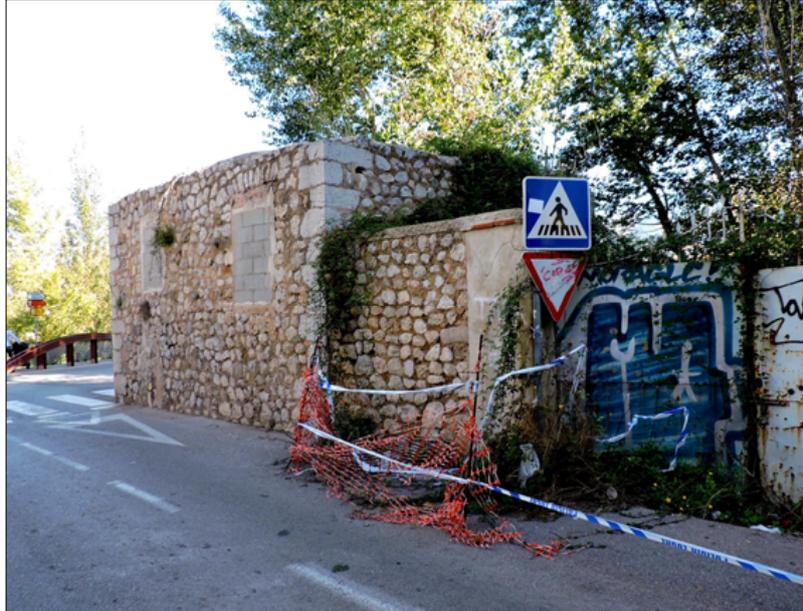
3. Caldera:

Marca: Probablemente Joan Oliver «Maneu».

Ubicación: Cuerpo aislado al lado del puente de Andreu Coll.

Datación: Principios del siglo XX.

Material: Metal.

Utilidad original: Producción de energía.  
Estado de conservación: Muy precario.  
Observaciones: No se ha tenido acceso. En la década de 1990 se conservaba, actualmente son referencias orales las que dan testimonio de su conservación.  
Fotografía del edificio que alberga la caldera:

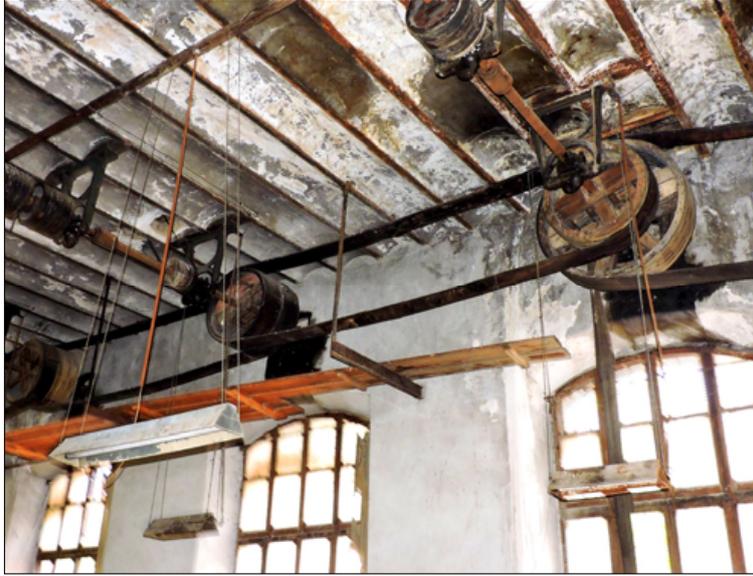
5. Embarrados, poleas y ejes:

Fabricación: Se desconoce.

Ubicación: Edificio principal.

Datación: 1922.

Material: Metal y madera.

Utilidad original: Transmisión de energía en las diferentes máquinas de la fábrica.

Estado de conservación: Precario.

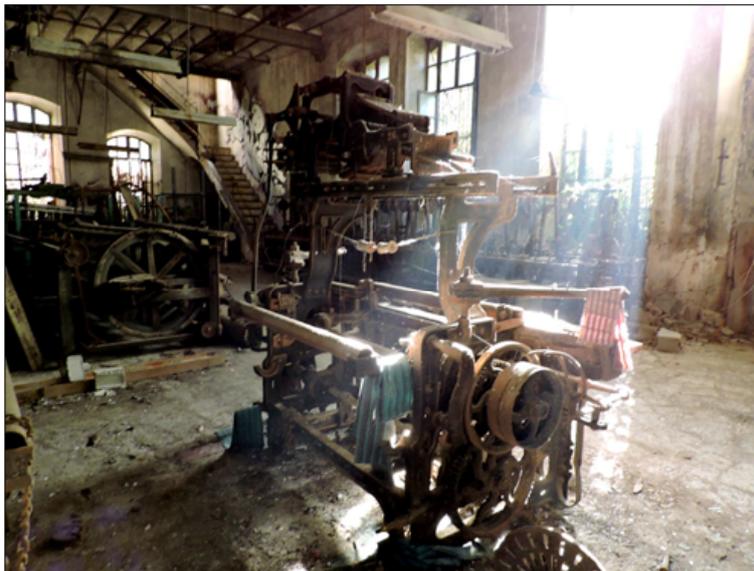
6. Telar de garrote:

Marca: Se desconoce.

Ubicación: Planta baja del edificio principal de la fábrica, registrado con el núm. 26.

Datación: Siglo XX.

Material: Metal y madera.

Utilidad original: Elaboración de tejidos.

Estado de conservación: Precario.

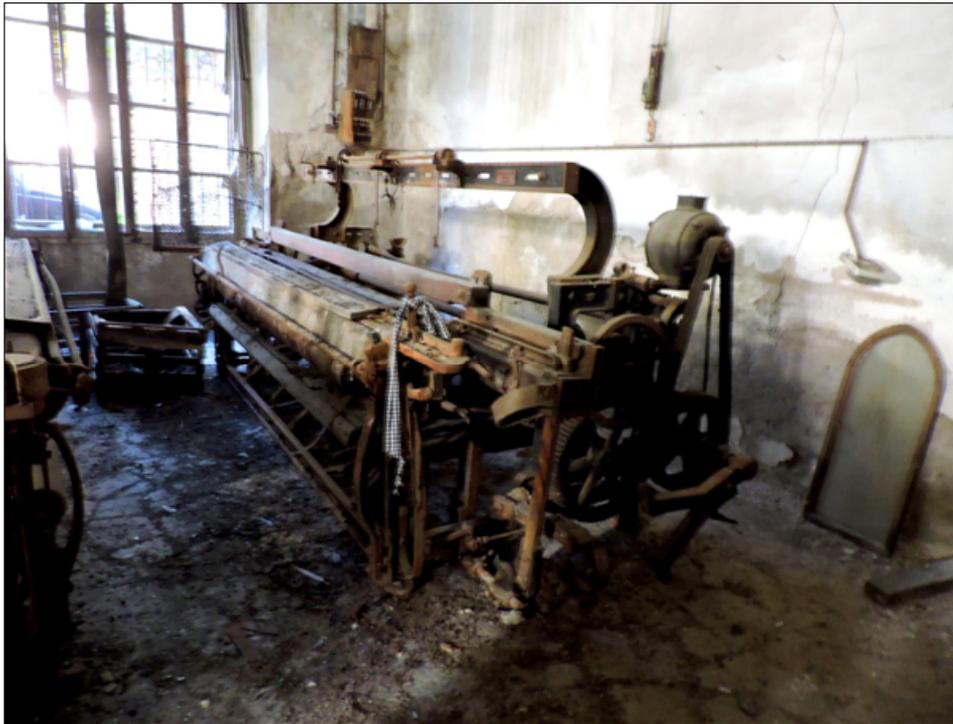
## 8. Telar doble:

Marca: Talleres Balsach. Sabadell.

Ubicación: Planta baja del edificio principal de la fábrica, registrado con el núm. 49.

Datación: Siglo XX.

Material: Metal y fusta.

Utilidad original: Elaboración de tejidos.

Estado de conservación: Precario.

Observaciones: Incorpora motor eléctrico individual.

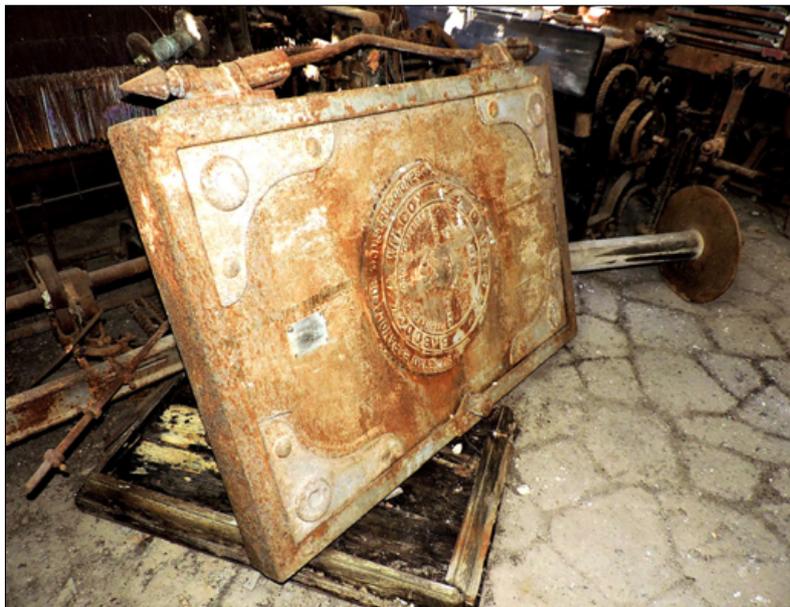
## 9. Puerta de una caldera:

Fabricación: Se desconoce.

Ubicación: Planta baja del edificio principal de la fábrica.

Datación: Siglo XX.

Material: Metal.

Utilidad original: Cerramiento de la caldera.  
Estado de conservación: Precario.  
Observaciones: Según fuentes orales pertenece a una caldera de la ya desaparecida fábrica de la Solidez.

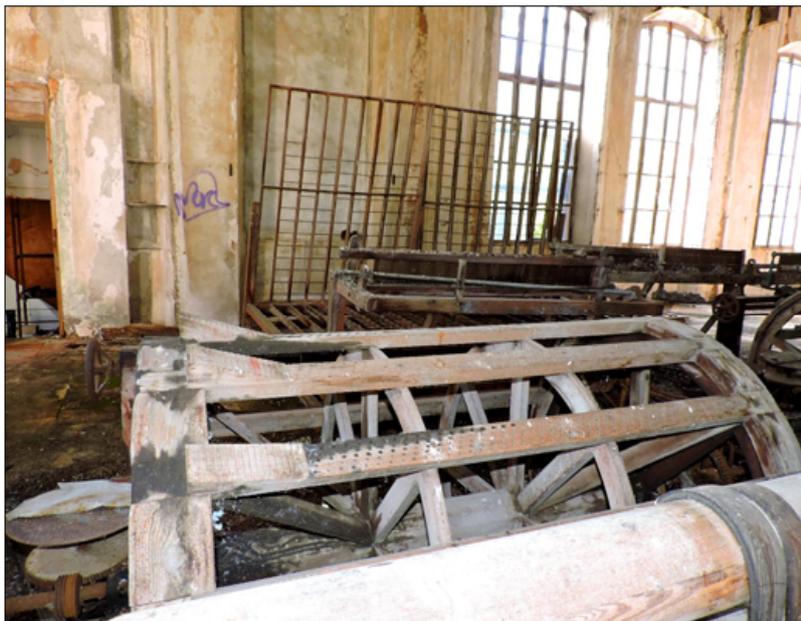
10. Urdidor de cama:

Marca: Se desconoce.

Ubicación: Planta primera del edificio principal.

Datación: Siglo XX.

Material: Metal y fusta.

Utilidad original: Preparación de los hilos para el doblador del telar.

Estado de conservación: muy precario.

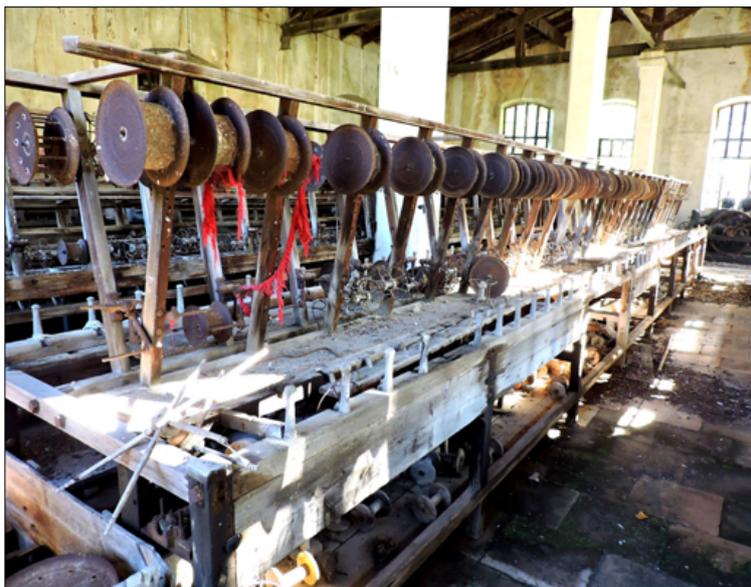
## 11. Máquina de llenar cañones:

Marca: Se desconoce.

Ubicación: Planta primera del edificio principal.

Datación Siglo XX.

Material: Básicamente madera.

Utilidad original: Máquina auxiliar que prepara los cañones que han de alimentar el urdidor.

Estado de conservación: Muy precario.

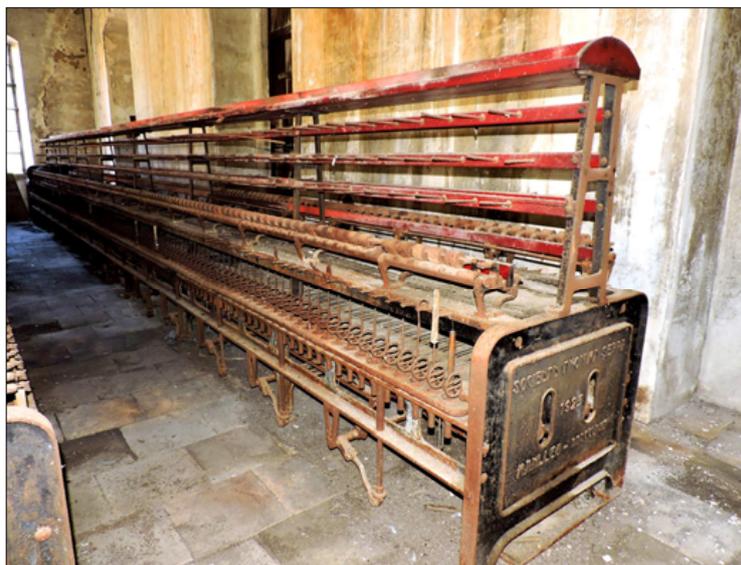
## 12. Máquina de llenar bobinas:

Marca: Sociedad Anónima Serra. 1923. Manlleu. Barcelona.

Ubicación: Planta primera del edificio principal.

Datación: 1923.

Material: Básicamente metal.

Utilidad original: Llenar las bobinas de las lanzadoras.

Estado de conservación: Precario.

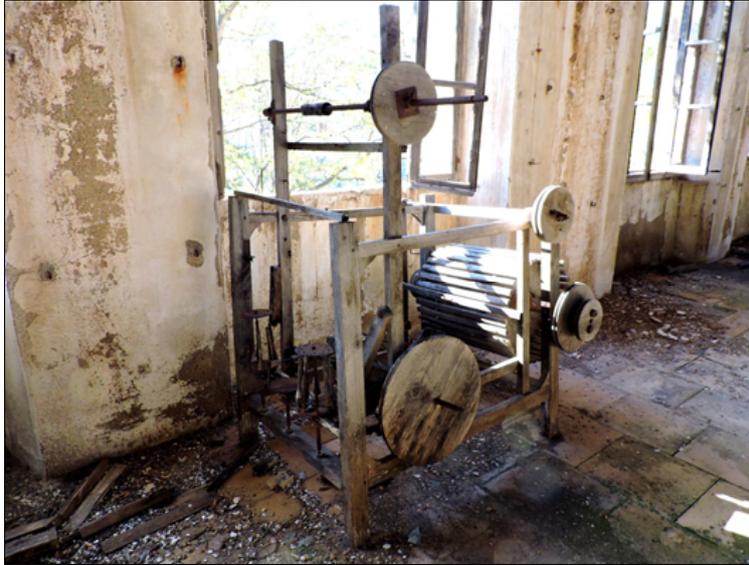
13. Máquina de llenar bobinas manual.

Fabricación propia.

Ubicación: Planta primera del edificio principal.

Datación: Siglo XX.

Material: Madera.

Utilidad original: Llenar las bobinas de las lanzadoras.

Estado de conservación: Muy precario.

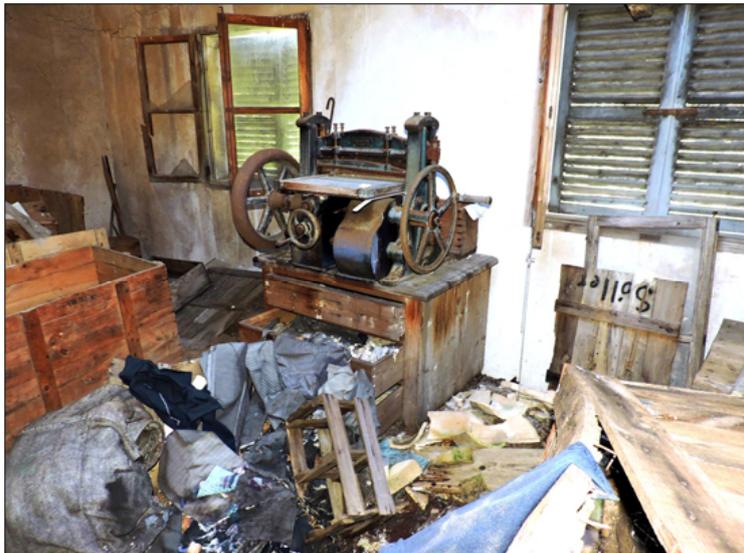
14. Cortadora de muestras:

Marca: Se desconoce.

Ubicación: Planta segunda edificio de oficinas.

Datación: Siglo XX.

Material: Metal.

Utilidad original: Cortar las muestras de las telas para confeccionar los muestrarios.

Estado de conservación: Precario.

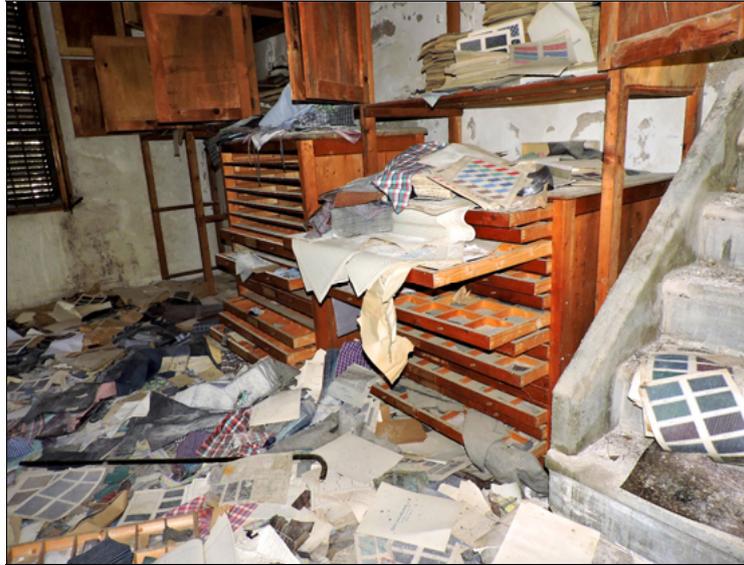
## 15. Cajoneras de muestras de telas.

Fabricación propia.

Ubicación: Planta primera edificio de oficinas.

Datación: Se desconoce.

Material: Madera.

Utilidad original: almacenar las muestras de las telas.

Estado de conservación: Precario.

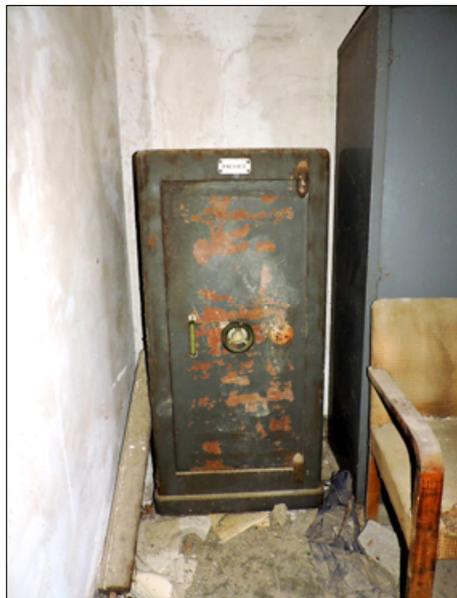
## 16. Caja fuerte:

Marca: Fixet.

Ubicación: Planta baja del edificio de las oficinas.

Datación: Década 1960.

Material: Metal.

Utilidad original: Guardar documentos.

Estado de conservación: Precario.
