- 972** *Decreto 119/2017, de 9 de noviembre, por el que se declara bien de interés cultural, con la categoría de monumento, el puente de Pontevea sobre el río Ulla, entre los términos municipales de A Estrada (Pontevedra) y Teo (A Coruña).*

ANEXO I

Descripción del bien

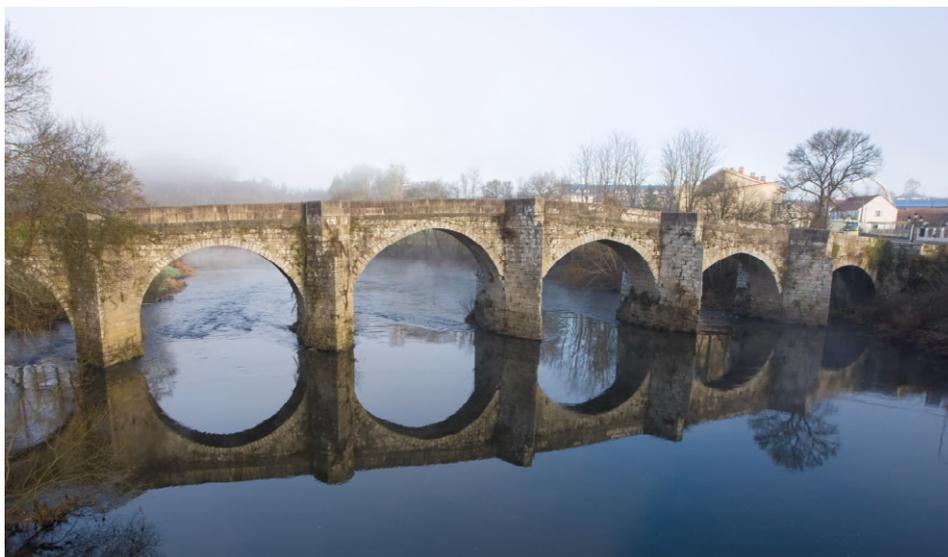
- Fotografía:

- Inmueble objeto de la declaración: Las características arquitectónicas del puente encuadran la construcción en el tipo románico-ojival, con seis arcos de cantería apoyados en cinco grandes pilares, con tajamares triangulares aguas arriba para suavizar la presión y trapezoidales aguas abajo que llegan hasta el petril. Hasta una reforma realizada en los años noventa del siglo XX, en los tajamares salientes del puente, dada la estrechez de la carretera, había refugios para peatones. La calzada está en pendiente desde la pila central, que es la más elevada y anuncia la tendencia del puente. En este punto central la planta del puente presenta un quiebro. En el siglo XVIII se añadieron los estribos para ensanchar las dos entradas del puente.

- Partes integrantes: Las bóvedas son de luces similares, aunque descendentes desde la pila central hasta las bóvedas extremas, siendo sus medidas tomadas en metros y partiendo del noroeste las siguientes: en el margen izquierdo 10,40, 10,58 y 11,69, y en el margen derecho 11,17, 10,56 y 8,24. En cuanto a la morfología, las bóvedas presentan

deformaciones respecto a la forma circular, seguramente por el asiento de las cerchas durante su construcción o en reconstrucciones posteriores. Los tajamares también tienen distinto ancho, siendo los tres centrales de un ancho parecido y los de cada uno de los extremos de un ancho superior, seguramente motivado por una reconstrucción posterior. Las medidas de los tajamares tomadas en metros y con la misma referencia geográfica son las que siguen: 3,52, 3,08, 2,79, 2,71 y 3,63.

• Estado de conservación: el estado general de conservación de la estructura es bueno y no presenta alteraciones visibles, y a pesar de su entorno, que refleja las transformaciones recientes urbanas (carreteras, edificios, redes de infraestructura...). Aguas abajo conserva un ámbito de ribera que complementa su interés con los valores ambientales.

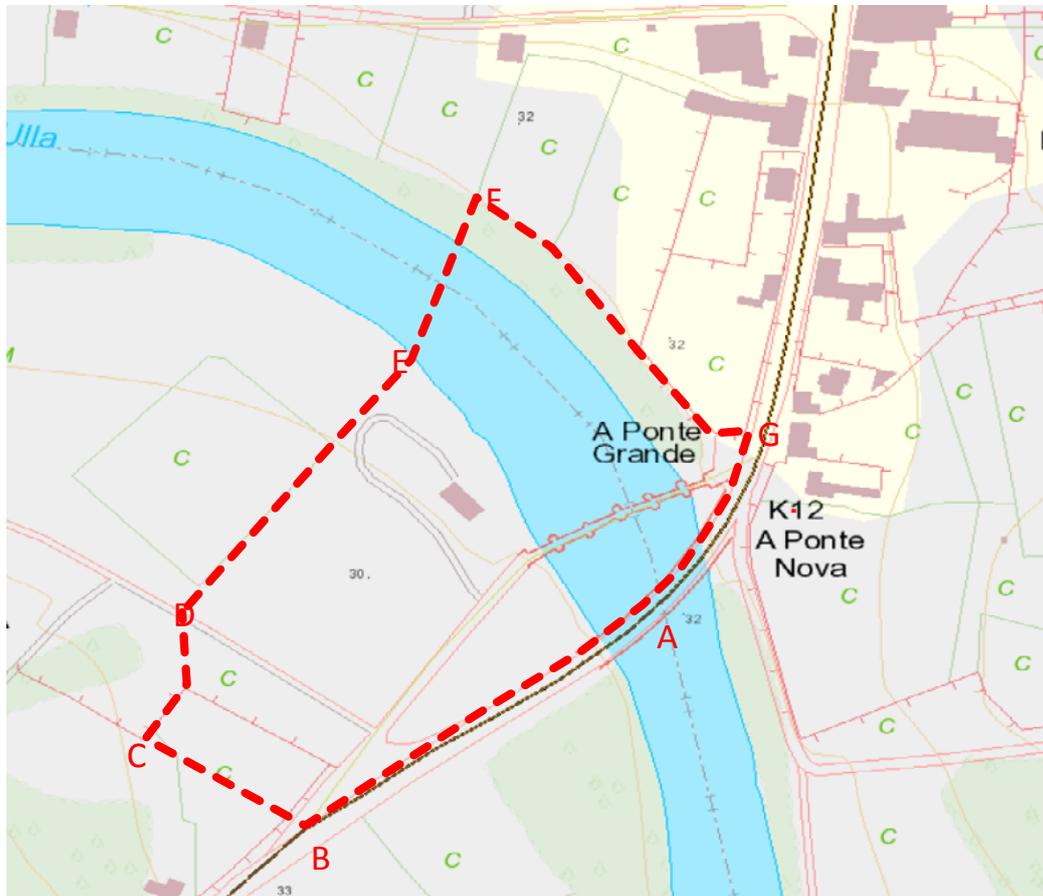
- Delimitación gráfica del contorno de protección:

El contorno de protección del puente se ajusta al criterio de inclusión de la zona más próxima al puente, incluyendo las márgenes del río, e intentado ajustar los límites del parcelario y al nuevo puente existente hacia el este, y procurando también la coincidencia y correspondencia con la delimitación que en la actualidad ya recoge el Plan general de ordenación municipal de A Estrada aprobado definitivamente el 3.06.2013 («BOP» 6 de septiembre).

– Siguiendo el sentido antihorario, comienza la delimitación en el punto A que se localiza en la margen aguas abajo, sin incluirla, del nuevo puente de la PO/AC-831 y sigue hacia el sur por la orilla de la carretera y de la parcela 1 del polígono 520 del ayuntamiento de A Estrada, incluyéndola, hasta el punto B, que se localiza en el límite sureste de la parcela 61 del polígono 520.

– La delimitación sigue hacia el oeste por el linde sur de dicha parcela hasta su límite sudoeste, que es el punto C.

– Desde aquí sigue hacia el norte hasta el límite noroeste de la parcela 61/520, desde donde va hacia el punto D localizado en las coordenadas UTM ETRS89 HUSO 29 X:536.799 Y: 4.734.199, en un punto intermedio de la parcela 2/520.

– Desde aquí sigue en dirección noreste hacia el límite con el río Ulla en el punto Y de coordenadas X:536.909 Y: 4.734.322.

– Desde el punto Y cruza el río Ulla en perpendicular a su trazado hasta el punto F localizado en las coordenadas X: 536.941 Y: 4.734.387.

– La delimitación continúa por el linde de la zona de policía del río Ulla hacia el este hasta el punto G, en el límite sureste de la parcela 428 del polígono 509 del ayuntamiento de Teo, lindando con la propia carretera PO/AC-831 y desde aquí se cierra el contorno uniendo con el punto La por la margen aguas abajo del puente nuevo que cruza el río Ulla.
