**19104** *Decreto 28/2025, de 14 de abril, por el que se declara bien de interés cultural el Pazo de Lourizán, en el Ayuntamiento de Pontevedra.*

## ANEXO I

### Descripción del bien

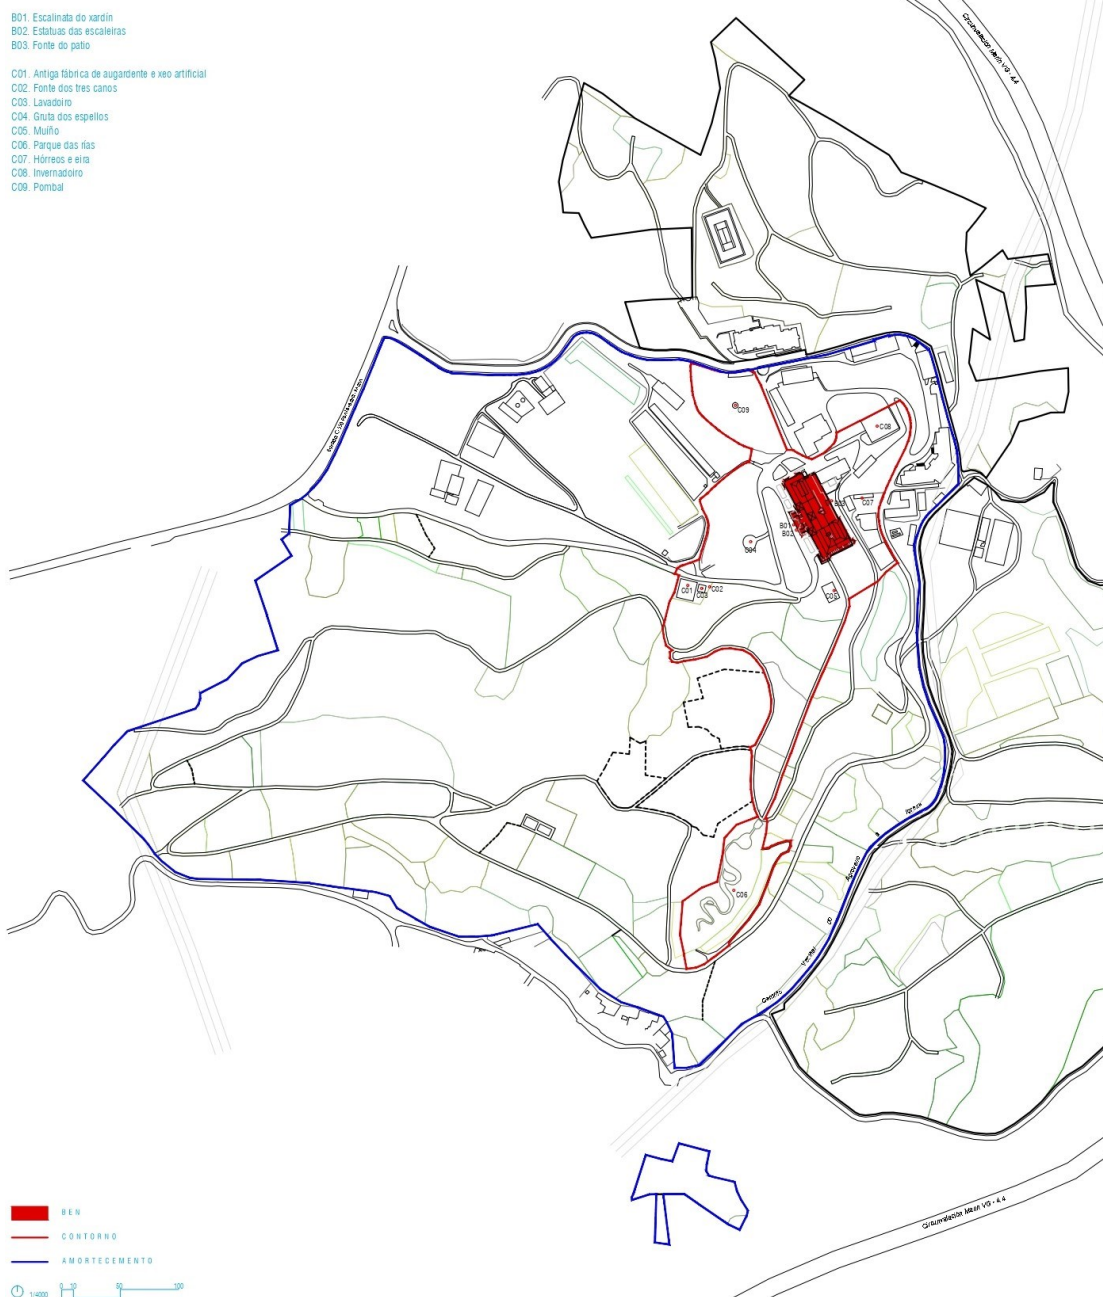
## 4. Planimetría.

La existencia de un límite físico como es el muro de cierre de la finca, realizado en mampostería, conforma el perímetro máximo del predio. También se incorpora a la zona de amortiguación la mina de agua, que también es parte importante para el funcionamiento hidráulico del sistema de jardines del Pazo.
