- 25119** *Resolución de 18 de septiembre de 2025, de la Dirección General de Patrimonio Cultural, de la Consellería de Cultura, Lengua y Juventud, por la que se incoa el procedimiento para declarar bien de interés cultural al denominado Muíño das mareas da Seca, localizado en el lugar de A Seca, en la parroquia de Corvillón, en el Ayuntamiento de Cambados.*

1. Denominación: *Muíño das mareas da Seca*

### Delimitación del bien y del entorno de protección

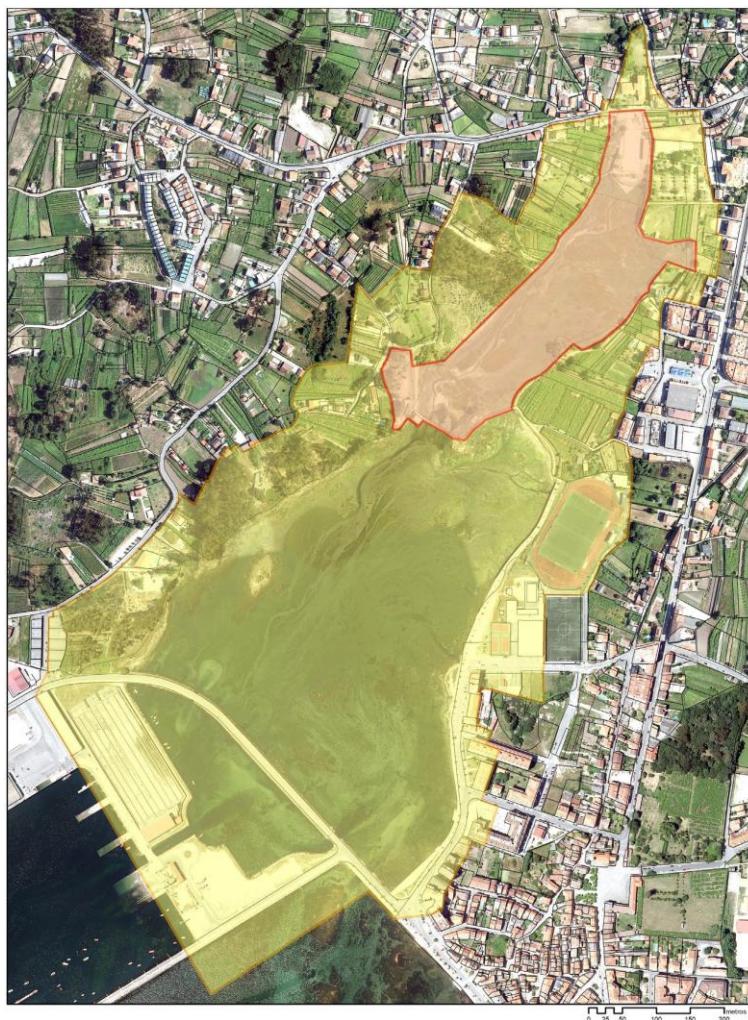
El bien inmueble del Muíño da Seca está compuesto por el edificio que acoge las instalaciones de molienda y por la infraestructura hidráulica necesaria para su funcionamiento, que abarca el dique que almacena las aguas que mueven el molino y el espacio de la ensenada en el que se embalsan dichas aguas y que, en marea baja, queda al descubierto.

Por tanto, la delimitación propuesta comprende dichas construcciones (edificios del molino, cuadras y bodega, y dique o pontón) y el espacio que, según la documentación existente en el expediente, abarcaba el agua embalsada en la pleamar.

La delimitación propuesta se ajusta al muro que delimita la finca que acoge las edificaciones auxiliares. Continúa por el muro que cierra la salida de las aguas del molino y por la fachada sureste del edificio del molino y sigue la traza de los diques que contienen las aguas del embalse, cuyos límites antiguos son los considerados en el resto de la delimitación.

La delimitación propuesta abarca una superficie de 69.754 m<sup>2</sup>, buena parte de la cual está constituida por el espacio intermareal cubierto por las aguas del mar.

Se propone un entorno amplio alrededor del edificio y dique del molino, determinado por su campo de covisibilidad (zonas visibles desde el edificio y que sí son visibles conjuntamente con él), que se reduce a los espacios más próximos del estanque.

La delimitación propuesta abarca una superficie de 578.314 m<sup>2</sup>, gran parte de la cual está constituida por las aguas del mar.
