**17172** *Resolución de 28 de octubre de 2011, del Comisionado del Gobierno para las actuaciones derivadas del terremoto de Lorca, por la que se publica el Acuerdo del Consejo de Ministros de 28 de octubre de 2011, por el que se adoptan medidas complementarias a las contenidas en los Reales Decretos-leyes 6/2011, de 13 de mayo, y 17/2011, de 28 de octubre, para reparar los daños causados por los movimientos sísmicos acaecidos el 11 de mayo de 2011 en Lorca (Murcia).*

**Acuerdo de Consejo de Ministros por el que se adoptan medidas complementarias a las contenidas en los Reales Decretos-leyes 6/2011, de 13 de mayo, y 17/2011, de 28 de octubre, para reparar los daños causados por los movimientos sísmicos acaecidos el 11 de mayo de 2011 en Lorca (Murcia)**

PLAN  
PARA  
LA  
RECUPERACIÓN  
DEL  
PATRIMONIO

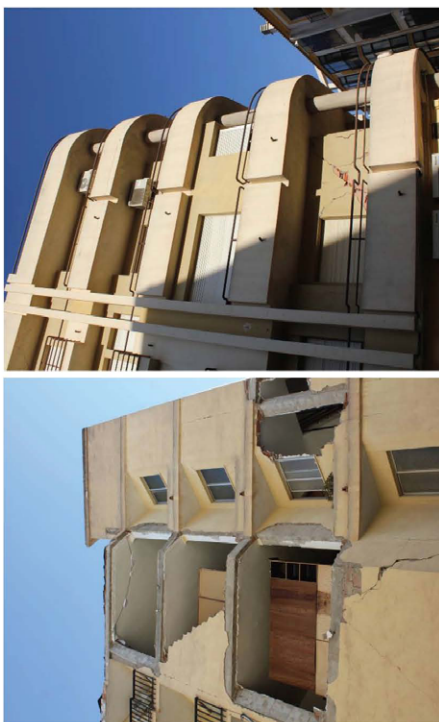
Mientras el fallo de los edificios de construcción más reciente, con estructuras porticadas de hormigón armado presentan, aun dentro de la complejidad de situaciones, unos efectos que pueden tener una consideración más general y daños que pueden ser catalogados dentro de cierta homología, la singularidad de los producidos en las fábricas históricas responde a sus diferentes y también singulares conformaciones estructurales.

Mientras que el fallo de las estructuras porticadas haciendo un ejercicio de simplificación consistente, se produce en general en la planta baja, repitiéndose los problemas en la planta débil y obviando también conscientemente que no en todos los casos el comportamiento ha sido el mismo, las afecciones de las estructuras históricas son de muy diversa naturaleza y está directamente relacionados con las diferentes organizaciones estructurales de los edificios y su grado de mantenimiento y conservación, presentándose innumerables casos particulares. La compleja tipología estructural de los antiguos edificios y distintos sistemas constructivos propicia diferentes respuestas frente al sismo.

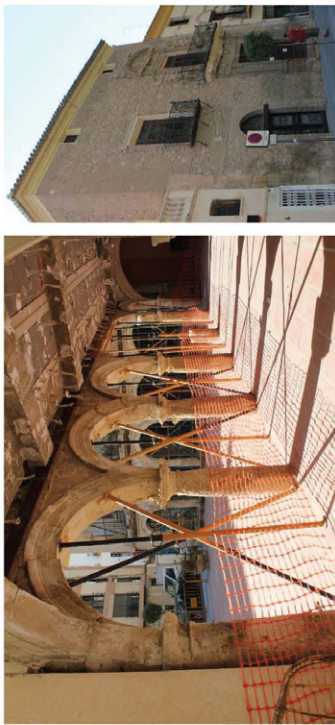
A pesar de que en general los edificios de baja altura se comportan mejor que los altos y que el sistema estructural de muros portante presenta ventajas frente a la estructuración de pórticos, los efectos producidos por el terremoto de Lorca son una demostración de

la vulnerabilidad de las fábricas históricas frente a las acciones sísmicas, lo que nos exige la puesta en marcha de programas de conservación preventiva para paliar los efectos

de nuevos movimientos sísmicos.

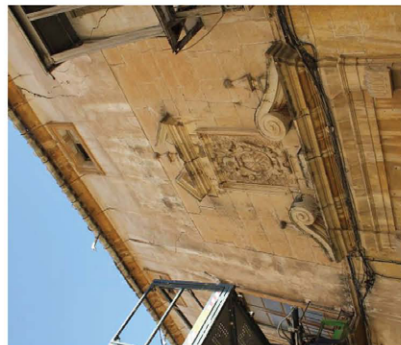
Los muros de grandes espesores están constituidos por diferentes materiales y sistemas que no aportan homogeneidad a sus elementos y consecuentemente su capacidad mecánica tampoco es homogénea en su extensión. La conformación estructural de estos elementos masivos está directamente relacionada con los condicionantes formales y espaciales de la función que preste el edificio, quedando en último lugar la pretensión de una organización estructural que pudiera responder adecuadamente a las acciones extraordinarias de un sismo.

Los edificios civiles del conjunto histórico que disponen de una organización estructural con muros diafragma en las dos direcciones o con una compleja compartimentación con elementos estructurales y no estructurales han sido menos vulnerables que los edificios religiosos, sin embargo los daños son el testigo de la heterogeneidad de sus fabricas produciéndose muchos daños en las uniones por la falta de enjarjes o por la discontinuidad de los elementos constructivos, en muchos casos producidos por reformas inadecuadas que han desequilibrado el esqueleto de las construcciones.

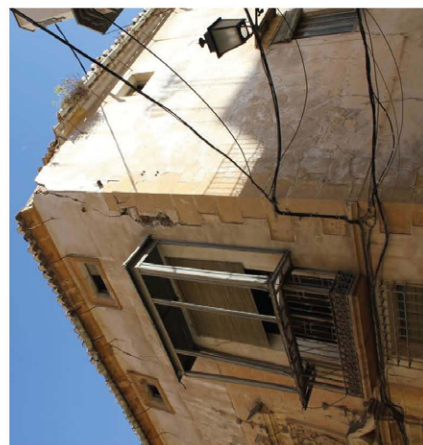
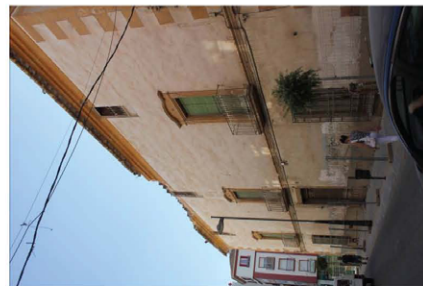
No siempre los sistemas constructivos empleados en las intervenciones de consolidación y restauración llevadas a cabo en el último siglo han respondido adecuadamente a las acciones sísmicas. El empleo de elementos de hormigón de gran peso en las cubiertas han magnificado los efectos

En este sentido debemos mencionar el agravamiento del problema producido por las obras realizadas en los años 60 en la torre del Espolón del Castillo, cuya fundamentada descripción queda reflejada en el informe del arquitecto Francisco Jurado.

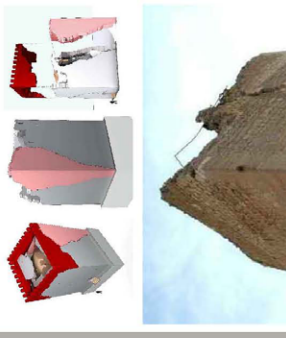
**PLANTA DE SITUACIÓN DE LOS DAÑOS:**

- Desprendimientos y pérdida de volumen de toda su coronación.
- Fuente agrietamiento que ha desgajado una entera hilera de muros en la zona superior.
- Las fábricas de la zona superior, las 10 en la zona inferior hasta 30-40 cm en la superior.
- Grúas que afectan a muros y bóvedas del interior, sobre todo en el nivel más alto.
- Peligro sobre la bóveda de crucería superior, la más afectada.
- Desprendimientos de rocas y socavamiento del terreno inmediato a las fábricas en la base de la muralla inmediatamente inferior al arranque de la torre.
- Lesiones en los llenos de recinto del Castillo, cuya primera aproximación se refleja en el plano incluido en el anexo 2.

Planta de situación de los daños en el Castillo de Lorca. Se indica la zona de intervención (zona superior) y la zona de intervención (zona inferior).

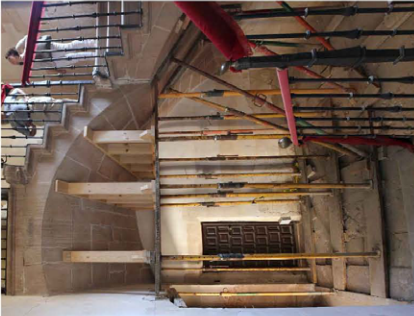
### IMÁGENES DE LOS DAÑOS:

- Grietas y fisuras en lanchas y muros interiores.
- Falta de entrie entre elementos de muros mixtos (ladrillo, mampostería, sillar).
- Pérdida de la maca constitutivo de parte de un muro por desprendimiento, en relación con la caída de dintel de ladrillo de la arcada superior.
- Grietas en muros tanto interiores como exteriores.
- Grietas en lanchas.
- Desprendimiento de los revocos, y encaladas como consecuencia del agrietamiento y fisuración de las fábricas subyacentes.
- Revestimientos singulares (los que afectan a salas de recepción, sala de la cámara principal, etc.).
- Craquelados en muros.
- Flechas en forjados.
- Desencuadramiento de sillero de escalera principal.
- Rotura de dinteles.
- Daños en la portada.

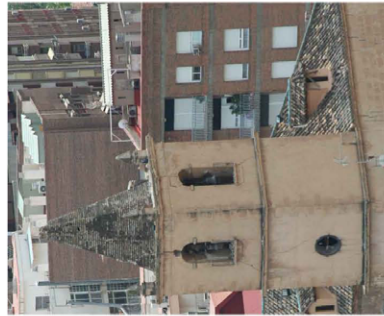
## IMÁGENES DE LOS DAÑOS:

- Fundición de la esquina de claustro colindante con el colegio.
- Desplome de parte de las cubiertas del inmueble colindante con el patio de juegos del colegio.

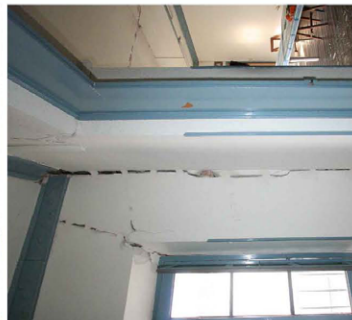
## IMÁGENES DE LOS DAÑOS:

- Daños en elementos decorativos de las fachadas interiores del vestíbulo consistentes en desprendimientos de cornisas y recercados de huecos.
- Grietas en revestimientos singulares del salón principal y de los salones de la planta superior de las plantas superiores del edificio.
- Grietas y fisuras en elementos decorativos en balcones y cornisas en las fachadas a Lope Gibert y Pío XII.

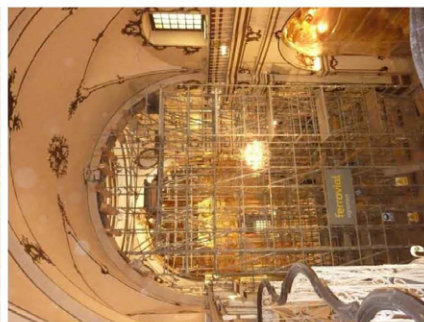
### IMÁGENES DE LOS DAÑOS:

- En el resto del edificio, los agrietamientos y resquebrajados en muros son muy abundantes, siguiendo la dirección Norte-Sur.
- A corto plazo debe procederse a comprobar mediante grúa, el estado de la cubierta y del espacio entre la cubierta y la cúpula en el crucero.

- ORDEN DE CIERRE**
- Cierre total del Templo, validado de protección y refuerzo de elementos decorativos desmontables.
- APUNTAMIENTO**
- Apuntamiento de la cúpula, tambor y pechinas, de los arcos y bóvedas del crucero, de las bóvedas sobre las escaleras de la torre y el camarín y de los huecos de la torre y el cimborio.
  - Zunchado provisional del cimborio y de grietas en muros de cabecera y contrafuertes.
  - Colocación de testigos.
  - Retirada de elementos con riesgo de caída.
  - Demolidión o mano del torreón sur.

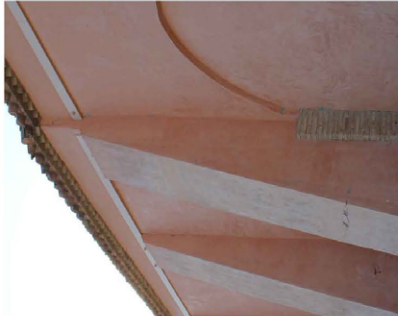
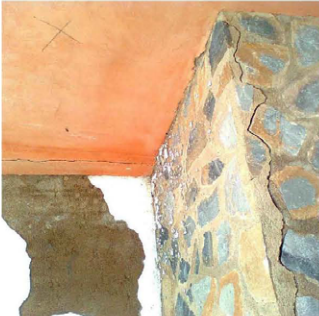
**IMÁGENES DE LOS DAÑOS:**

- El edificio se encuentra afectado por lo que se procederá a su cierre parcial. En su fachada lateral, se manifiestan grietas en los contrafuertes. Igualmente, la clave de los arcos de la nave se encuentran agrietadas.
- Los paramentos interiores han perdido parte del revestimiento.

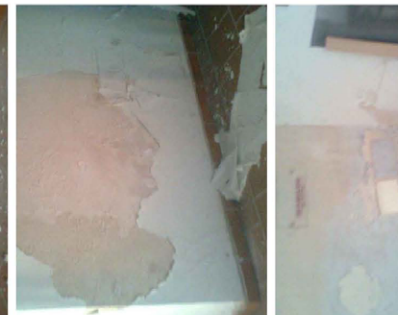
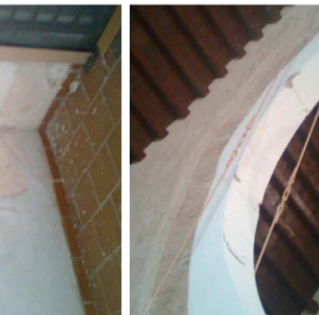
**IMÁGENES DE LOS DAÑOS:**

- El edificio se encuentra afectado por lo que se procederá a su cierre parcial. En su fachada lateral, se manifiestan grietas en los contrafuertes. Igualmente, la clave de los arcos de la nave se encuentran agrietadas.
- Los paramentos interiores han perdido parte del revestimiento.

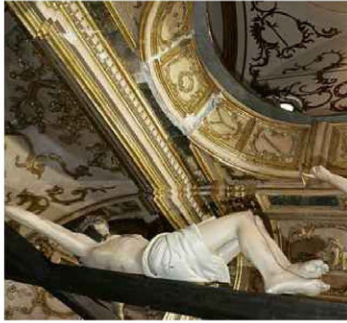
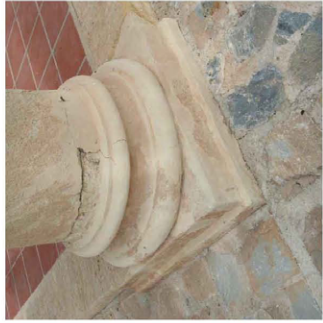
**IMÁGENES DE LOS DAÑOS**

- El edificio se encuentra afectado por lo que se procedirá a su cierre parcial. Se manifiestan grietas en encuentros de muros, tanto en su fachada principal como en muros interiores.
- Igualmente, la clave de los arcos de la nave se encuentran agrietadas.
- Los paramentos interiores han perdido parte del revestimiento

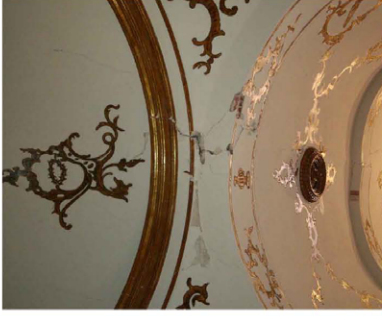
**IMÁGENES DE LOS DAÑOS**

- El edificio se encuentra afectado por lo que se procedirá a su cierre parcial. Se manifiestan grietas en encuentros de muros, tanto en su fachada principal como en muros interiores.
- Igualmente, la clave de los arcos de la nave se encuentran agrietadas.
- Los paramentos interiores han perdido parte del revestimiento

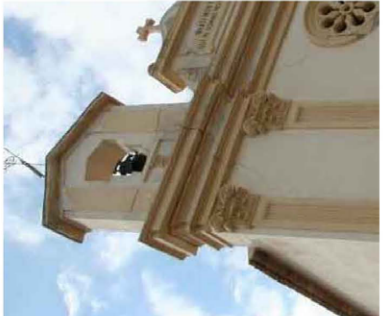
**IMÁGENES DE LOS DAÑOS:**

- El edificio se encuentra afectado, y es obligatorio proceder a su cierre, vallado exterior, así como la necesidad de ejecutar trabajos urgentes.
- Se debe, al mismo, cerrar el acceso a la calle principal.

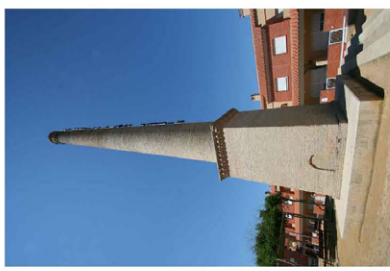
**CHIMENEA CARRETERA CARAVACA**

**DESCRIPCIÓN DEL EDIFICIO:**  
La chimenea está situada en un jardín público delimitado por un conjunto residencial de viviendas unifamiliares cubiertas de dos plantas. Es de ladrillo, dispone de una base cuadrada, y tiene una altura estimada de 24 metros.
