**20627** *Resolución de 29 de noviembre de 2021, del Consejo Insular de Mallorca (Illes Balears), referente a la incoación del expediente de declaración como bien de interés cultural, con categoría de sitio etnológico, del monasterio de Santa María de La Trapa, en el término municipal de Andratx.*

«I. Incoar el expediente de declaración de la Trapa (Andratx) como Bien de Interés Cultural con la categoría de Lugar de Interés Etnológico, con la delimitación del Bien y del entorno de protección que figura en el informe técnico de día 10 de noviembre de 2021, que se adjunta y forma parte integrante del presente acuerdo.

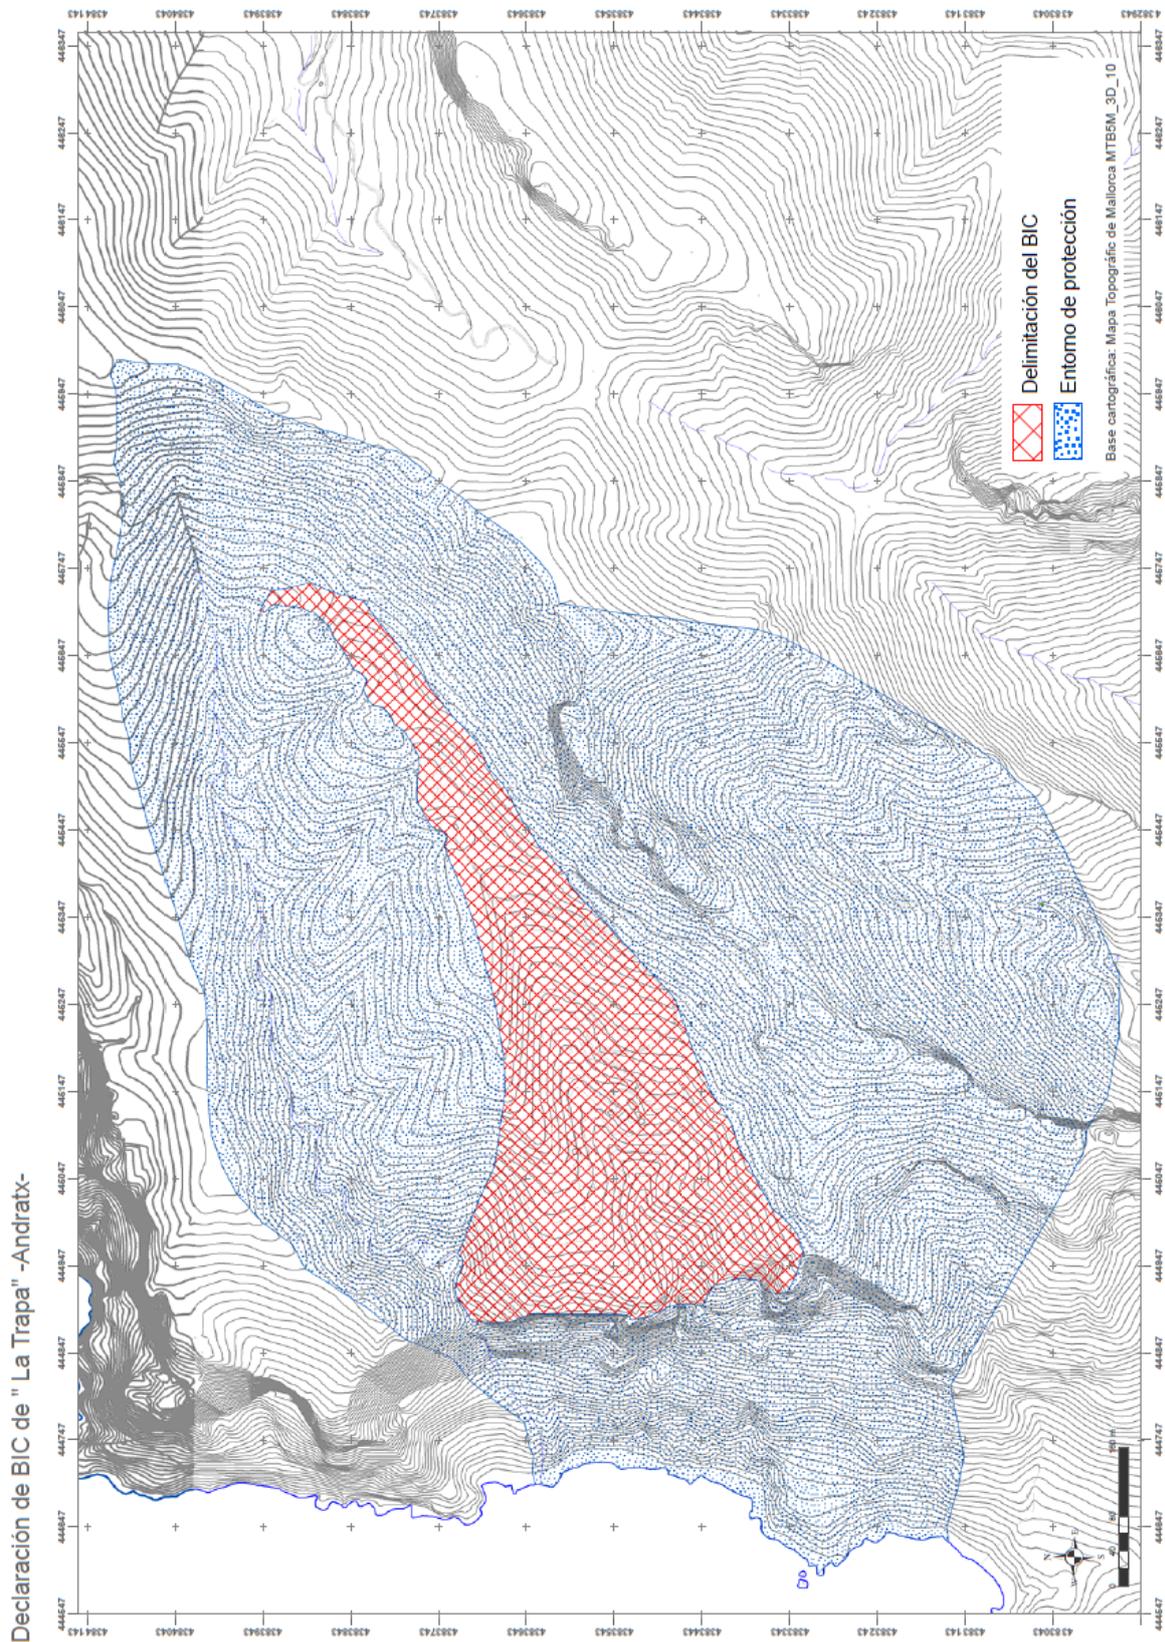
## ANEXO II Planimetría

Así pues, por las motivaciones que constan en el presente informe, se propone incoar expediente para la declaración de la Trapa (Andratx) como Bien de Interés Cultural con la categoría de Lugar de Interés Etnológico, con la delimitación del Bien y del entorno de protección que figura en la documentación gráfica adjunta.
