**4139** *Resolución de 15 de febrero de 2024, del Consejo Insular de Mallorca (Illes Balears), referente a la declaración como bien de interés cultural, con categoría de lugar de interés etnológico, del conjunto de los muelles de la Aduana y el conjunto de varaderos de Portocolom, en el término municipal de Felanitx.*

**Declaración como Bien de Interés Cultural del conjunto de barracas (varaderos) y muelles de Pertocolom con la categoría de "lugar etnológico"**

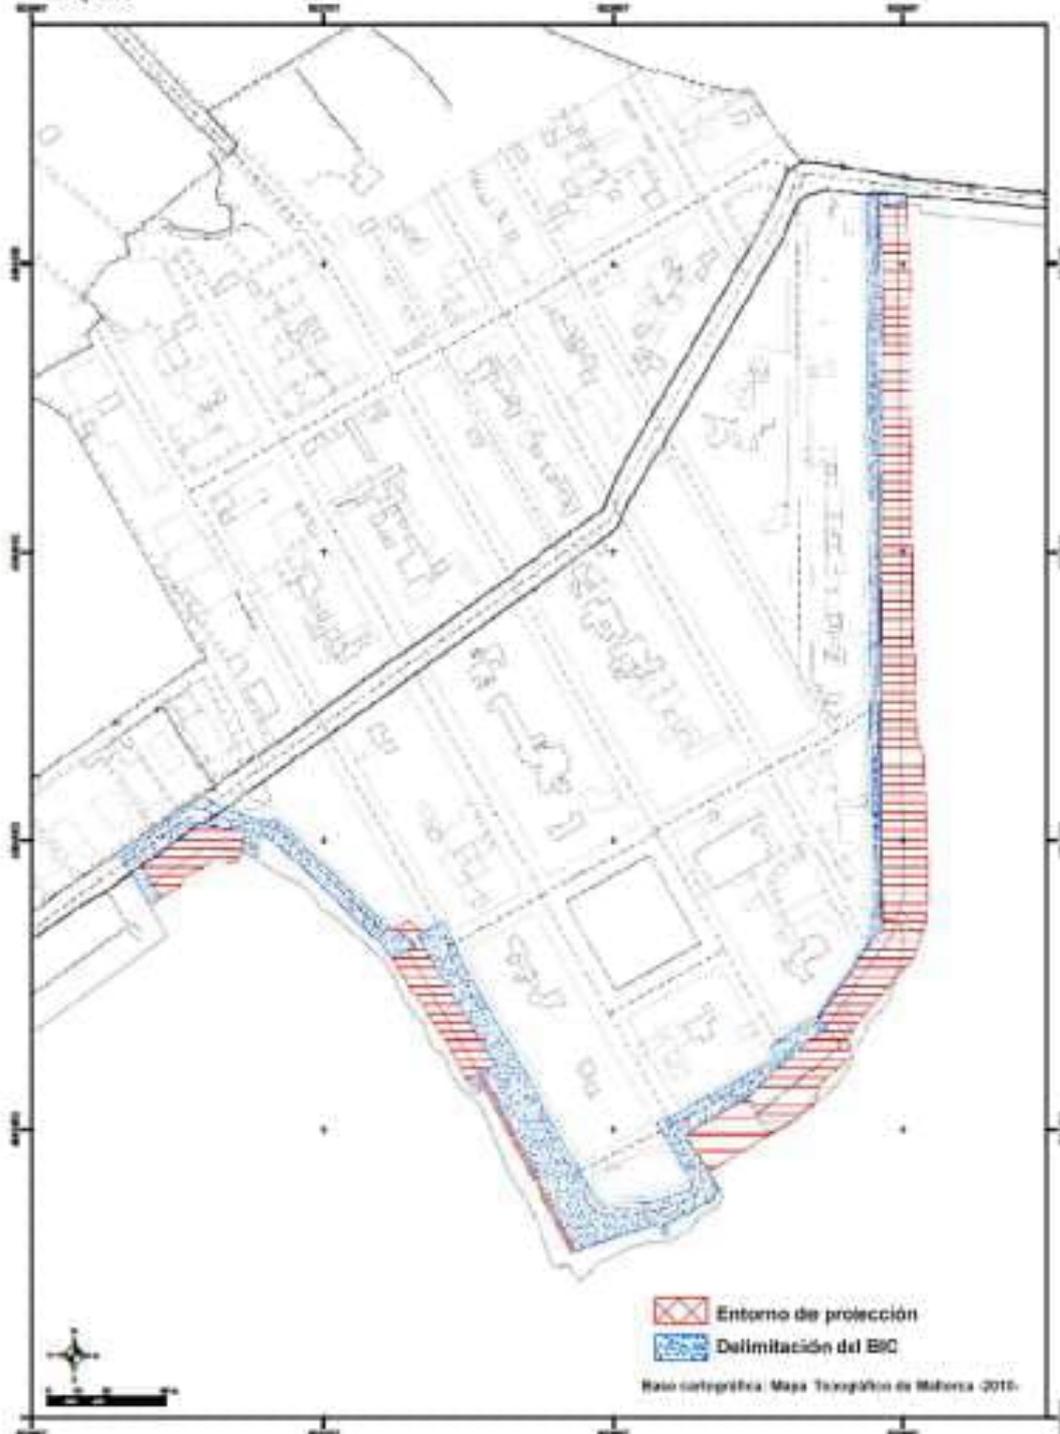
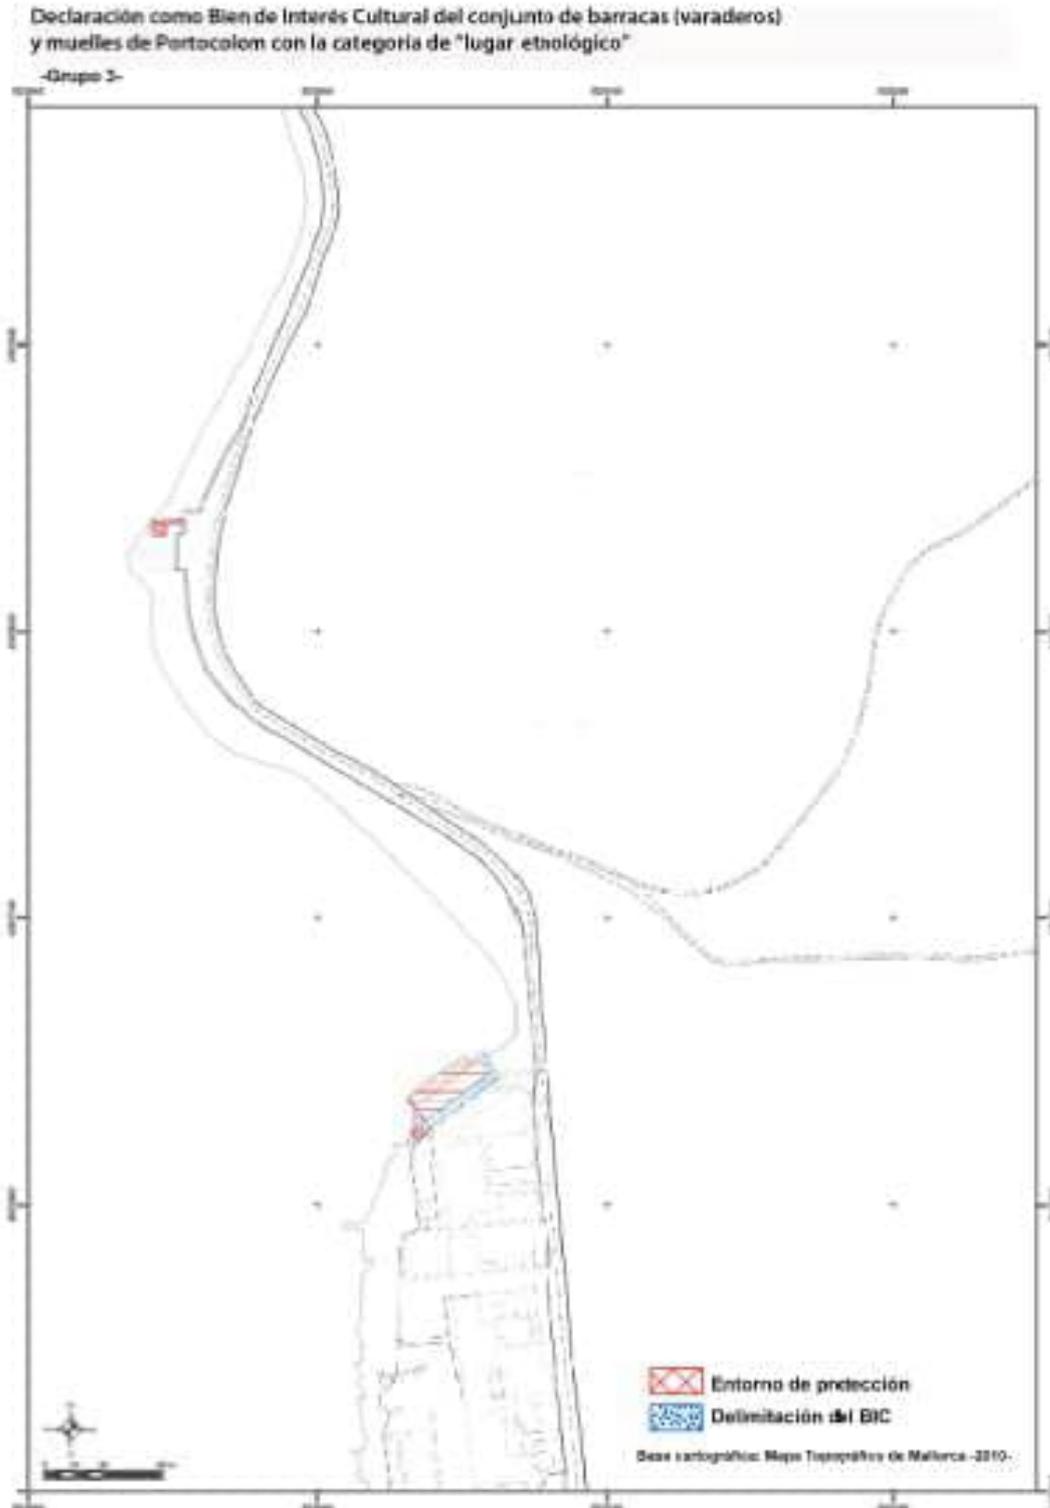
-Grupo 2-

Declaración como Bien de Interés Cultural del conjunto de barracas (varaderos) y muelles de Portocolom con la categoría de "lugar etnológico"
