- 4389** *Resolución de 9 de febrero de 2017, de la Secretaría General de Cultura, de la Presidencia de la Junta, por la que se incoa expediente para la declaración como bien de interés cultural a favor del Sistema de abastecimiento hidráulico medieval al Real Monasterio de Guadalupe «Arca del Agua» en Guadalupe, en la categoría de monumento.*

### **Caracterización y justificación de la declaración como bien de interés cultural**

### Planos de delimitación del monumento y su entorno de protección

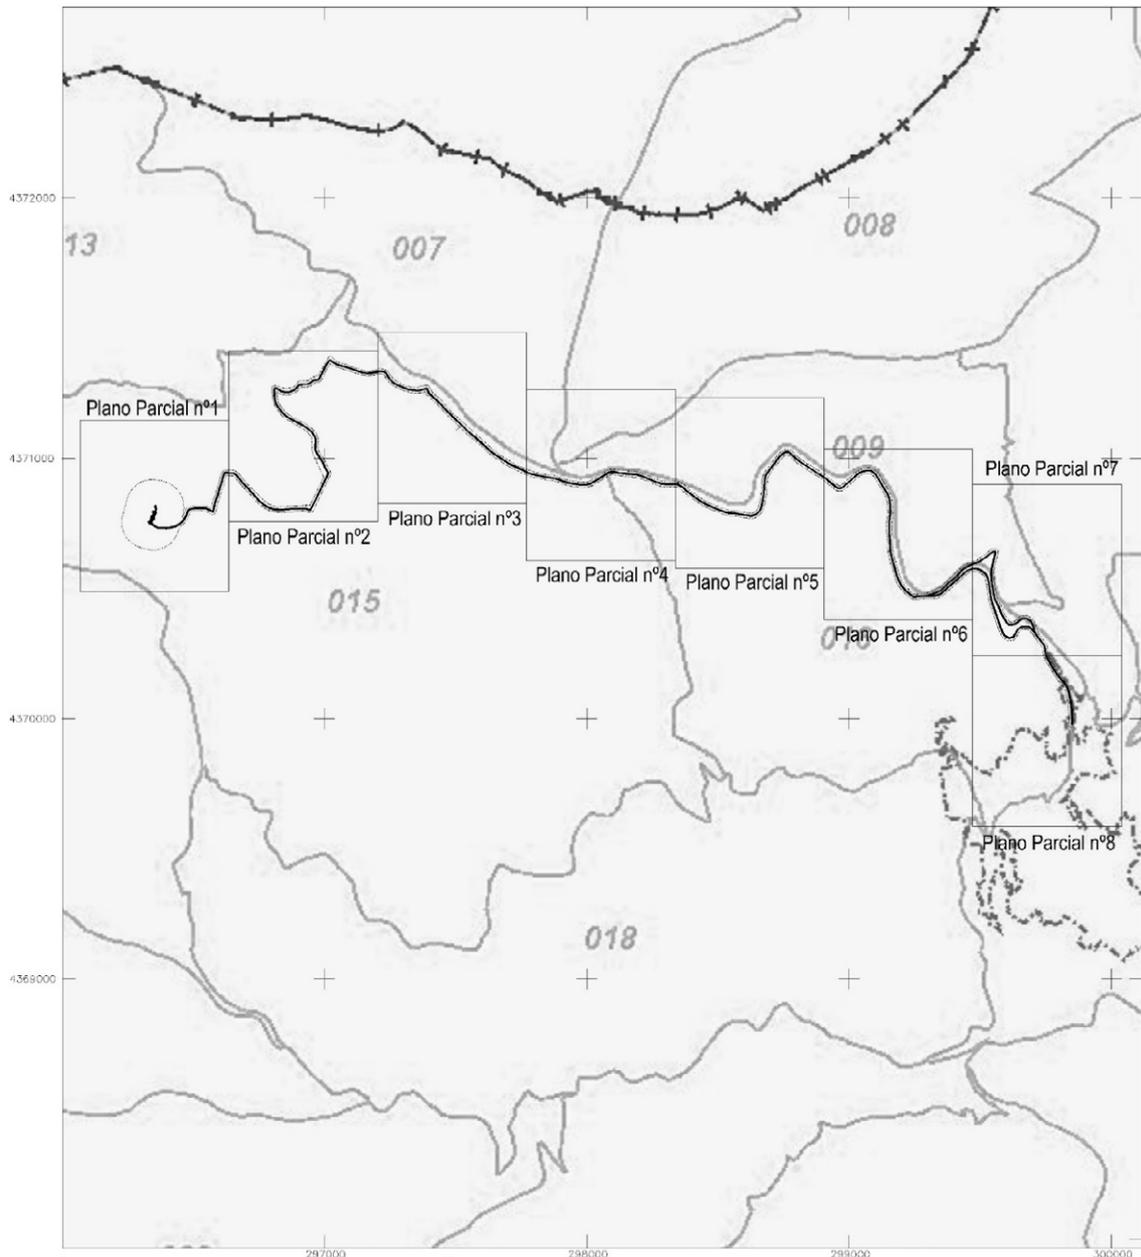
<b>JUNTA DE EXTREMADURA</b> Presidencia <i>Dirección General de Bibliotecas, Museos y Patrimonio Cultural</i>		<b>INCOACIÓN DE BIEN DE INTERÉS CULTURAL</b>	
<b>LEYENDA:</b> ·LÍMITE DE TÉRMINO MUNICIPAL + - - + - ·NÚMERO DE POLÍGONO <b>015</b> ·DELIMITACIÓN DEL BIC <b>—</b>		<b>SISTEMA DEL "ARCA DEL AGUA"</b> PLANO GENERAL	
		Municipio: <b>Guadalupe</b> Provincia: <b>Cáceres</b>	CATEGORÍA Monumento
		Sistema de referencia: ETRS89 Proyección: U.T.M. - Huso 30	Escala gráfica:

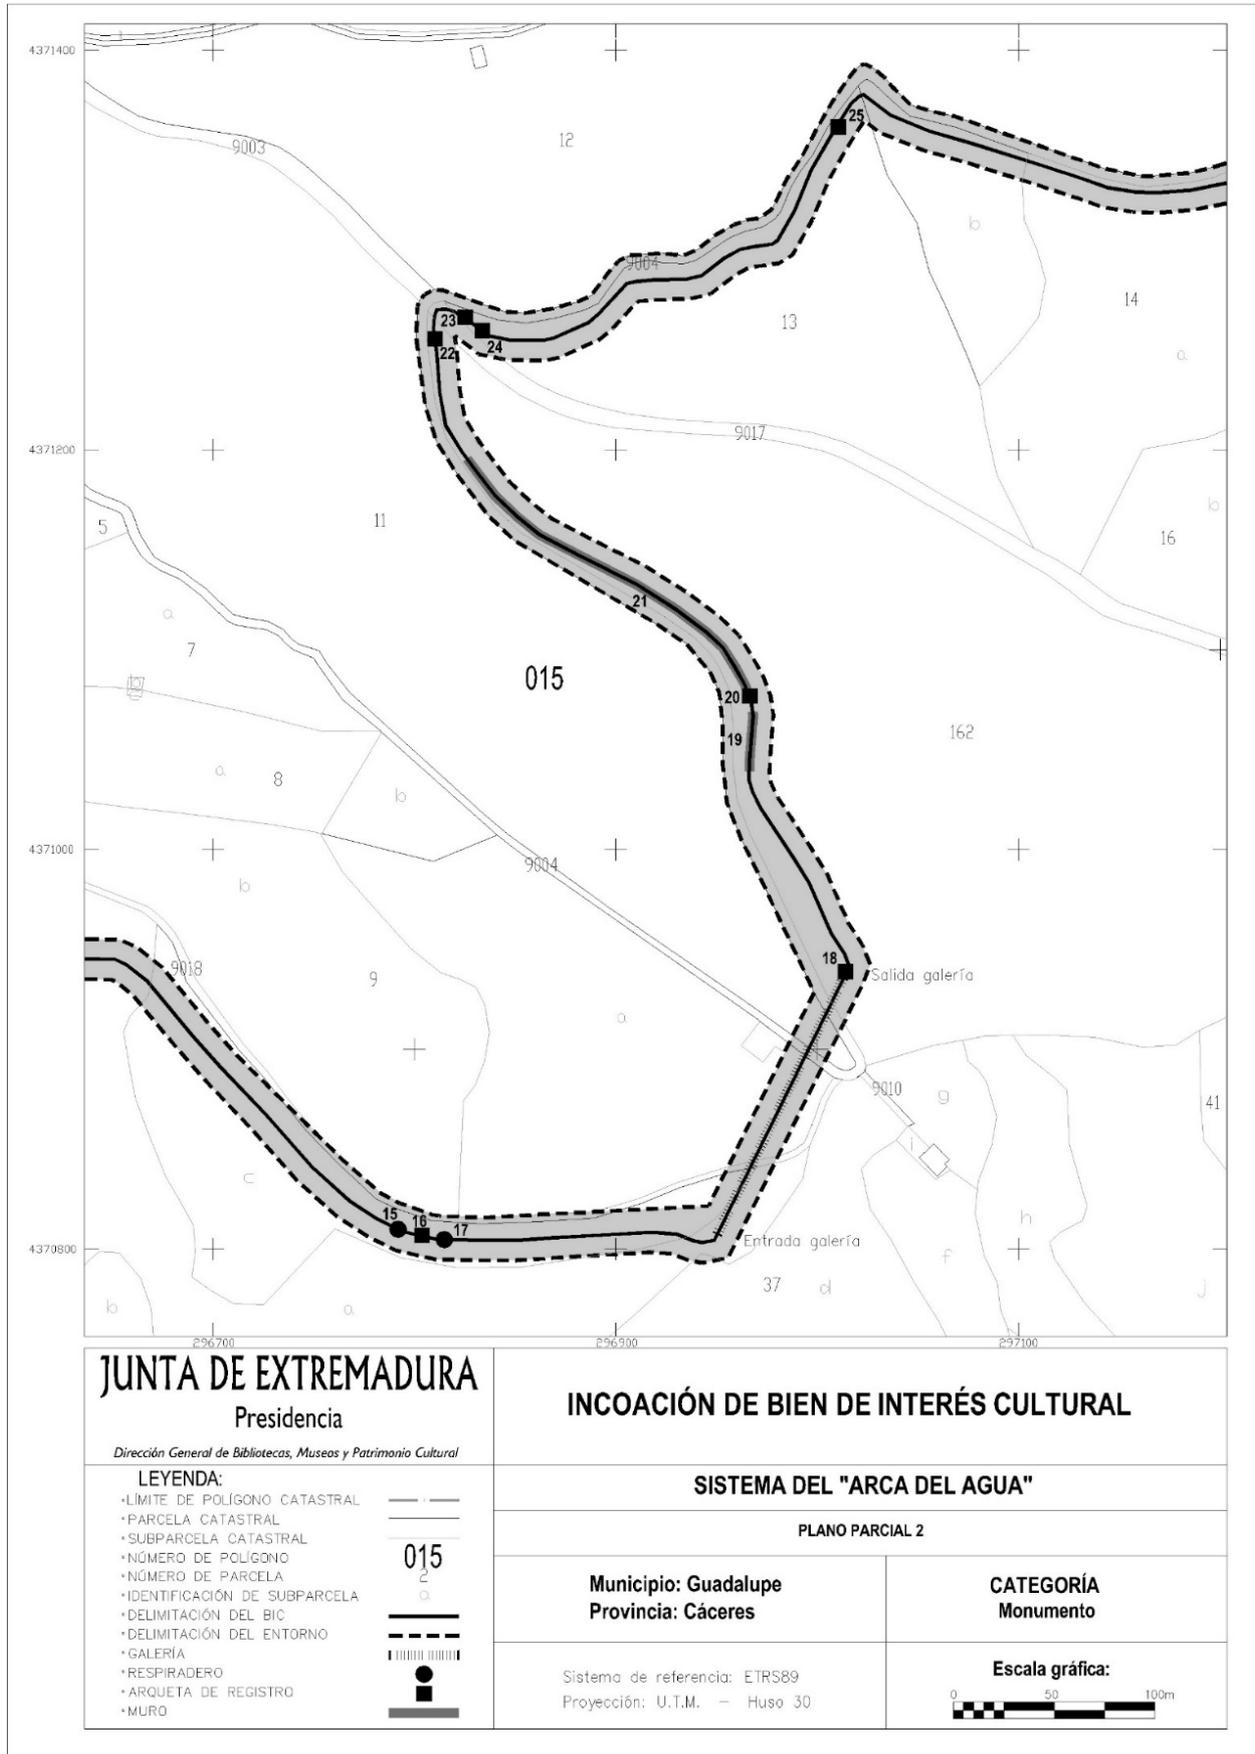
**PLANO PARCIAL 2**

15. Chimenea-respiradero (Localización: X= 296.792; Y=4.370.810) (Plano parcial 2, n.º 15): chimenea-respiradero de forma cúbica, rematada por un bloque pétreo en el que se ha tallado una hendidura de forma rectangular. Sus paredes están enfoscadas con mortero de cal. La estructura está achaflanada en su alzado, en dos de sus lados, siendo la zona inferior ligeramente más ancha. Medidas: 70 cm longitud; 60 cm anchura; 1,30 m altura.

16. Arqueta. (Localización inicio: X= 296.804; Y=4.370.806) (Plano parcial 2, n.º 16): Arqueta de cemento con tapa metálica que corresponde al nuevo sistema caracterizado por la utilización de tuberías de polietileno. Sus características son similares al elemento

número 11 y corresponde a las últimas obras realizadas en la conducción. Se trata de la última arqueta previa a la entrada de la nueva tubería en el tramo del «Cerro Huraqueado». Medidas: longitud 50 cm por 50 cm.

17. Chimenea-respiradero. Localización inicio: X= 296.815; Y=4.370.805 (Plano parcial 2, n.º 17): Chimenea respiradero, de forma cúbica, con orificio central en el que se conserva, embutido, un fragmento de atañor cerámico. La estructura está realizada con ladrillo macizo trabado con mortero de cal. Las características morfológicas son similares a las que se observan en el elemento número 16. El tubo está fragmentado en la propia base por lo que no pueden determinarse sus dimensiones. Las características de los respiraderos números 9 permiten deducir que fueron ejecutadas en el mismo momento. Medidas: 70 cm longitud; 60 cm Anchura y 1,30 m altura.

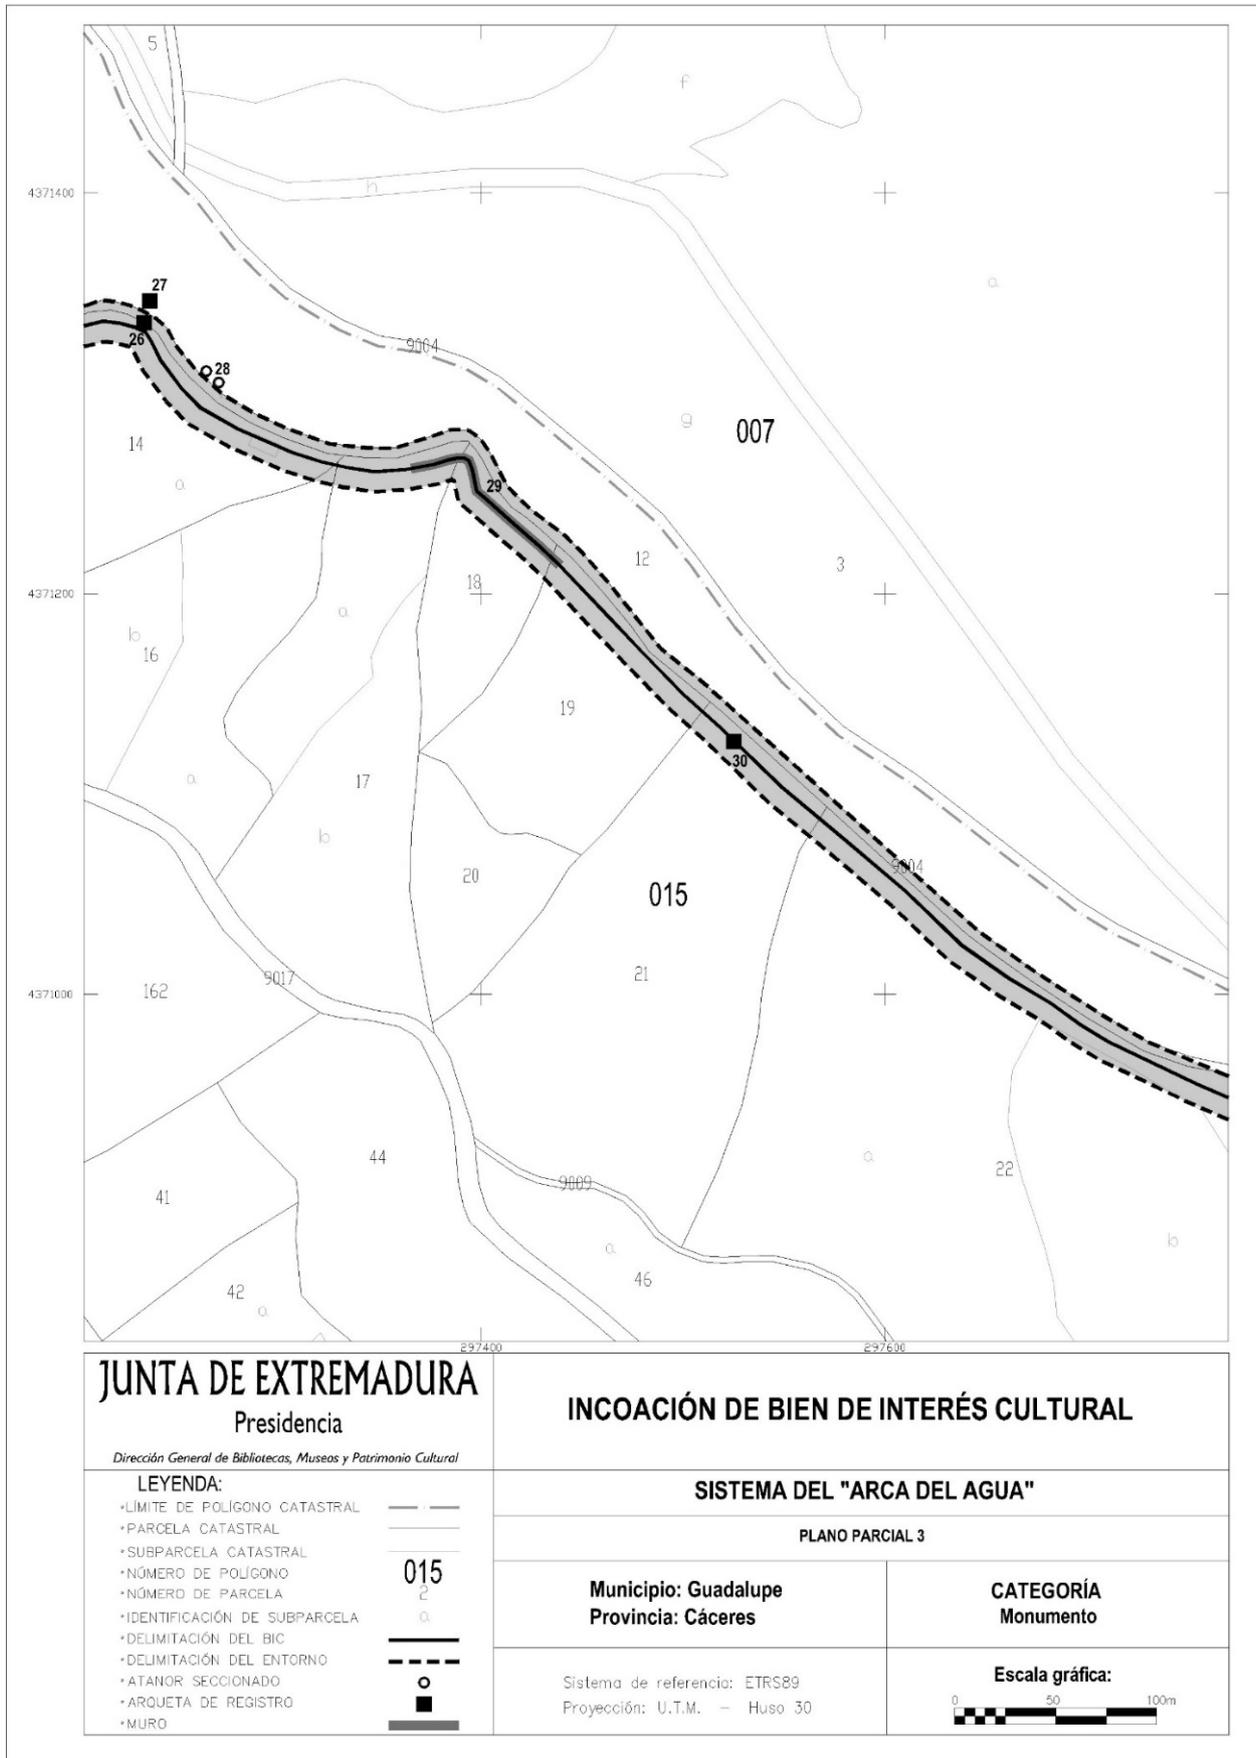
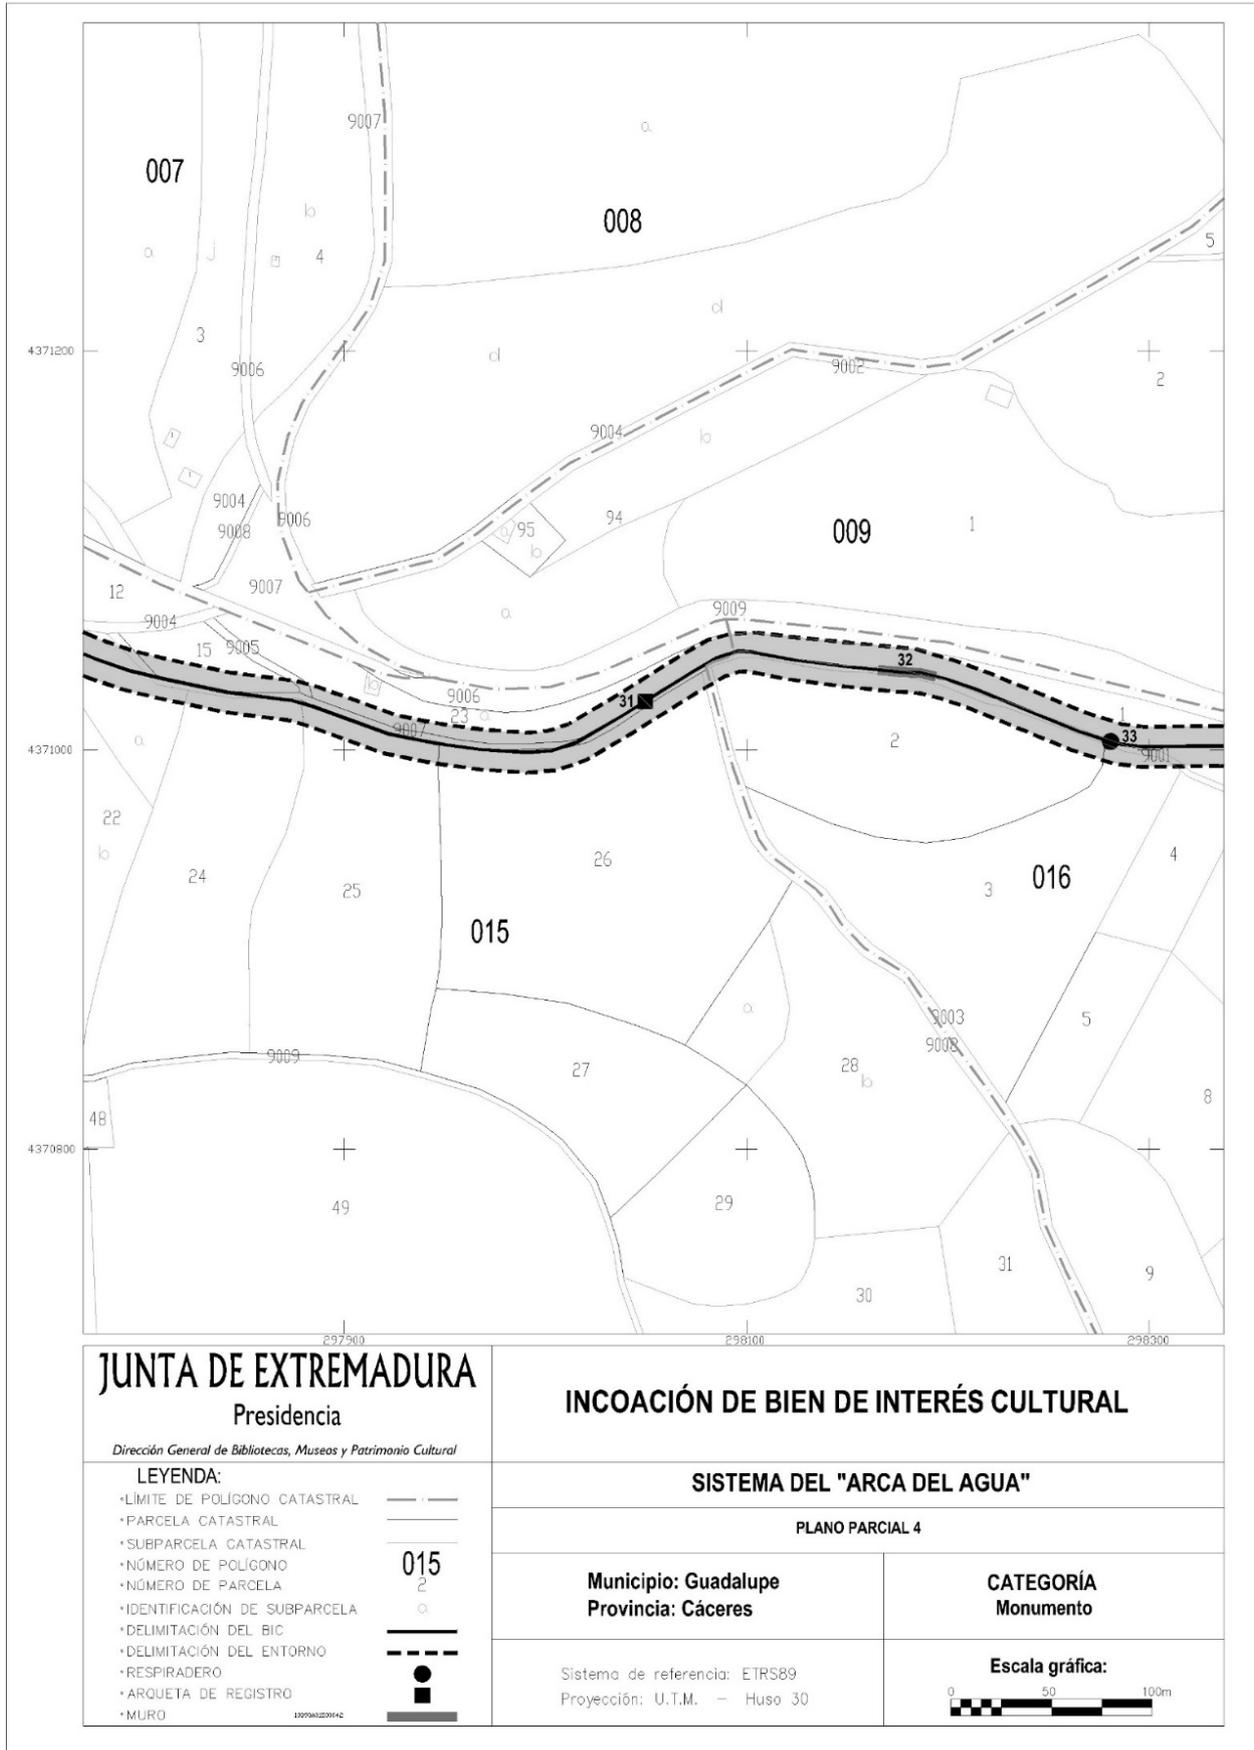
- LÍMITE DE POLÍGONO CATASTRAL
- PARCELA CATASTRAL
- SUBPARCELA CATASTRAL
- NÚMERO DE POLÍGONO
- NÚMERO DE PARCELA
- IDENTIFICACIÓN DE SUBPARCELA
- DELIMITACIÓN DEL BIC
- DELIMITACIÓN DEL ENTORNO
- GALERÍA
- RESPIRADERO
- ARQUETA DE REGISTRO
- MURO
