7160 *Resolución de 17 de junio de 2013, del Consejo Insular de Mallorca (Illes Balears), referente a la incoación de la modificación del expediente de delimitación de la torre de Portocolom o torre del Faro (Felanitx).*

ANEXO I

1. *Ficha técnica*

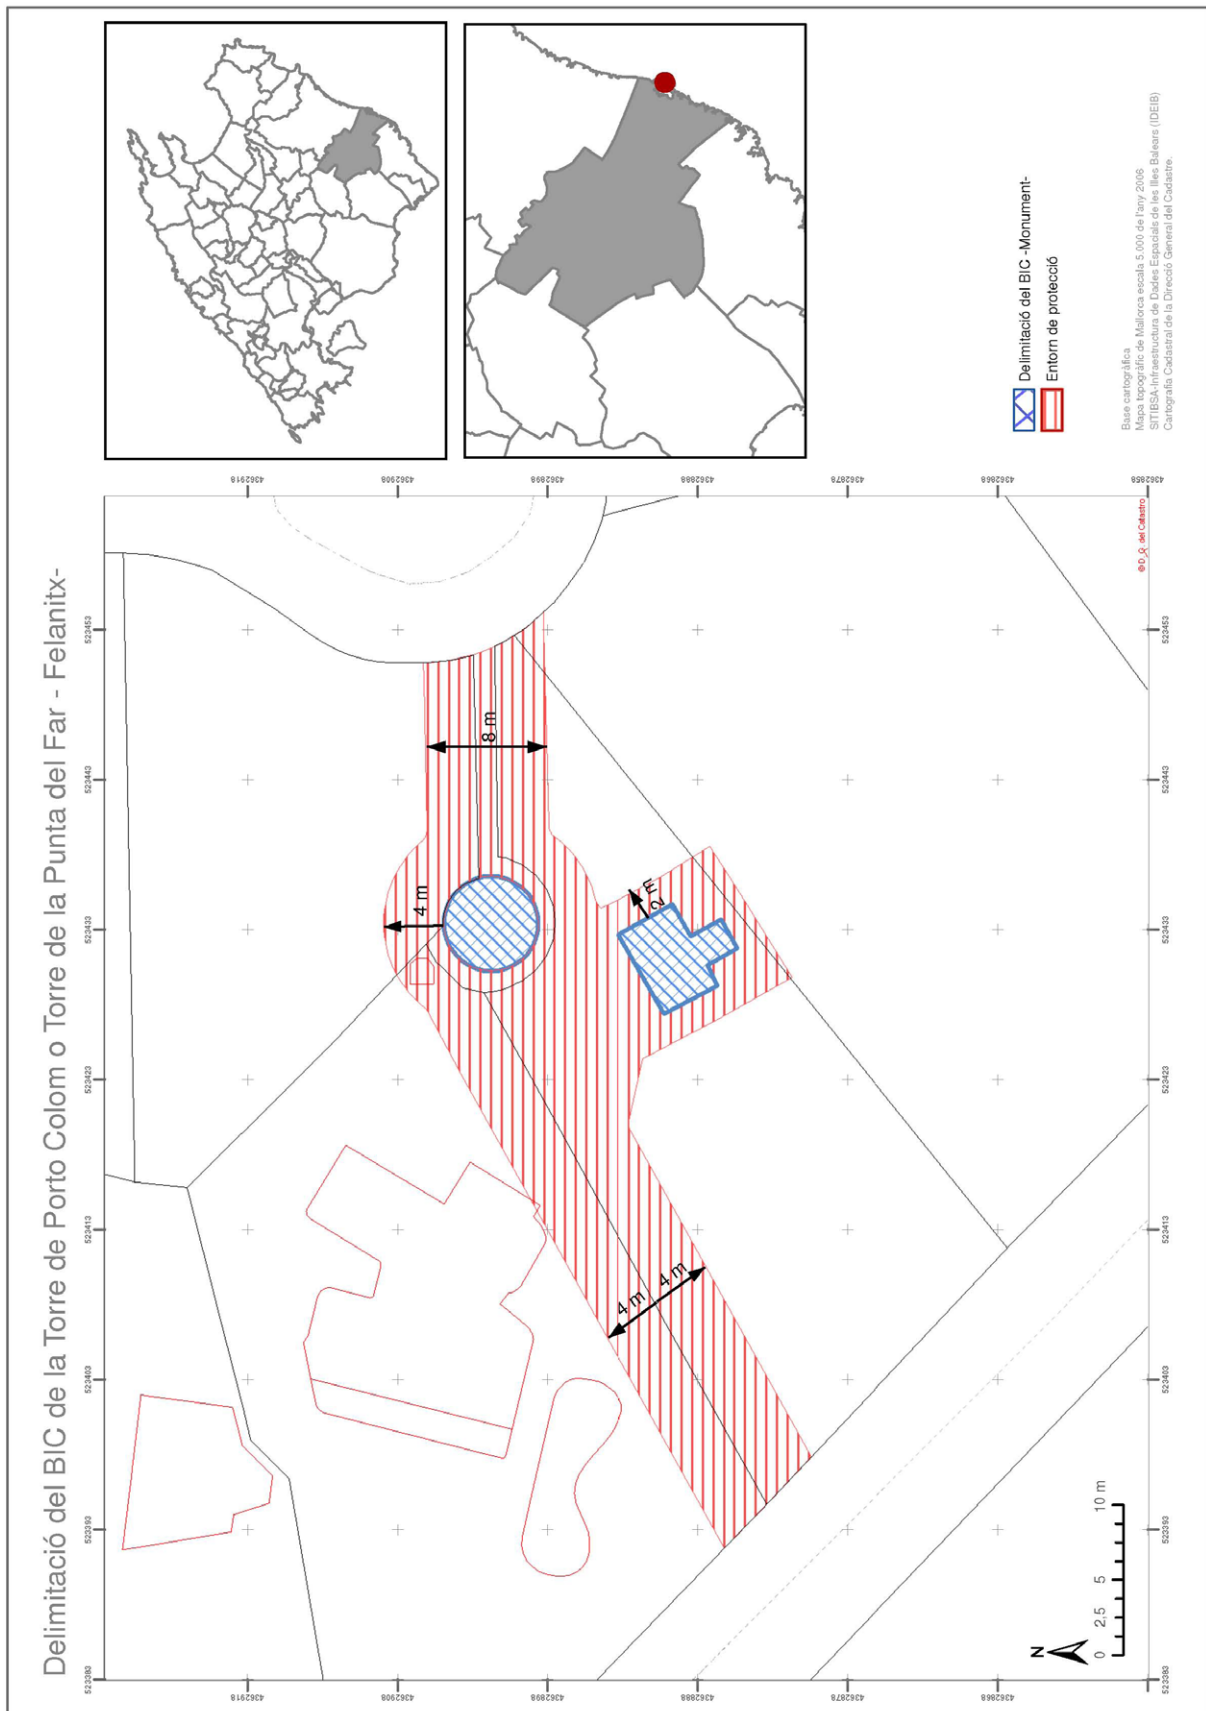
ANEXO II Planimetría

El bien propiamente dicho lo constituyen los restos de la torre, la cisterna y las estructuras que se conservan, tal y cómo se recoge en la delimitación gráfica adjunta.

Se delimita como entorno a protección una mínima envolvente de los dos elementos incluidos dentro del BIC, tal y cómo se especifica en la delimitación gráfica adjunta. En concreto se delimita un círculo concéntrico, que tiene como centro el de la torre, con una distancia de 4 metros desde su base. Así mismo, se delimita un franja de 8 m de anchura, con eje en la medianera de separación entre solares, desde la torre hasta la rotonda de la calle Archiduque Lluís Salvador y, desde la torre hasta la calle de Ciutat de Sette. En torno a la cisterna se establece un entorno a 2 m. Todo esto según la delimitación gráfica adjunta.
