- 11903** *Resolución de 18 de septiembre de 2017, de la Dirección General de Cultura y Patrimonio, del Departamento de Educación, Cultura y Deporte, por la que se inicia el procedimiento para la declaración de la Iglesia de San Antonio Abad/Antigua Sinagoga de Hajar, situada en Hajar (Teruel) como Bien de Interés Cultural, en la categoría de Monumento, y se abre un período de información pública.*

Descripción de la Iglesia de San Antonio Abad/Antigua Sinagoga de Hajar, Hajar (Teruel)

Plano de delimitación provisional de la Iglesia de San Antonio Abad/Antigua Sinagoga de Híjar, Híjar (Teruel) y de su entorno de protección

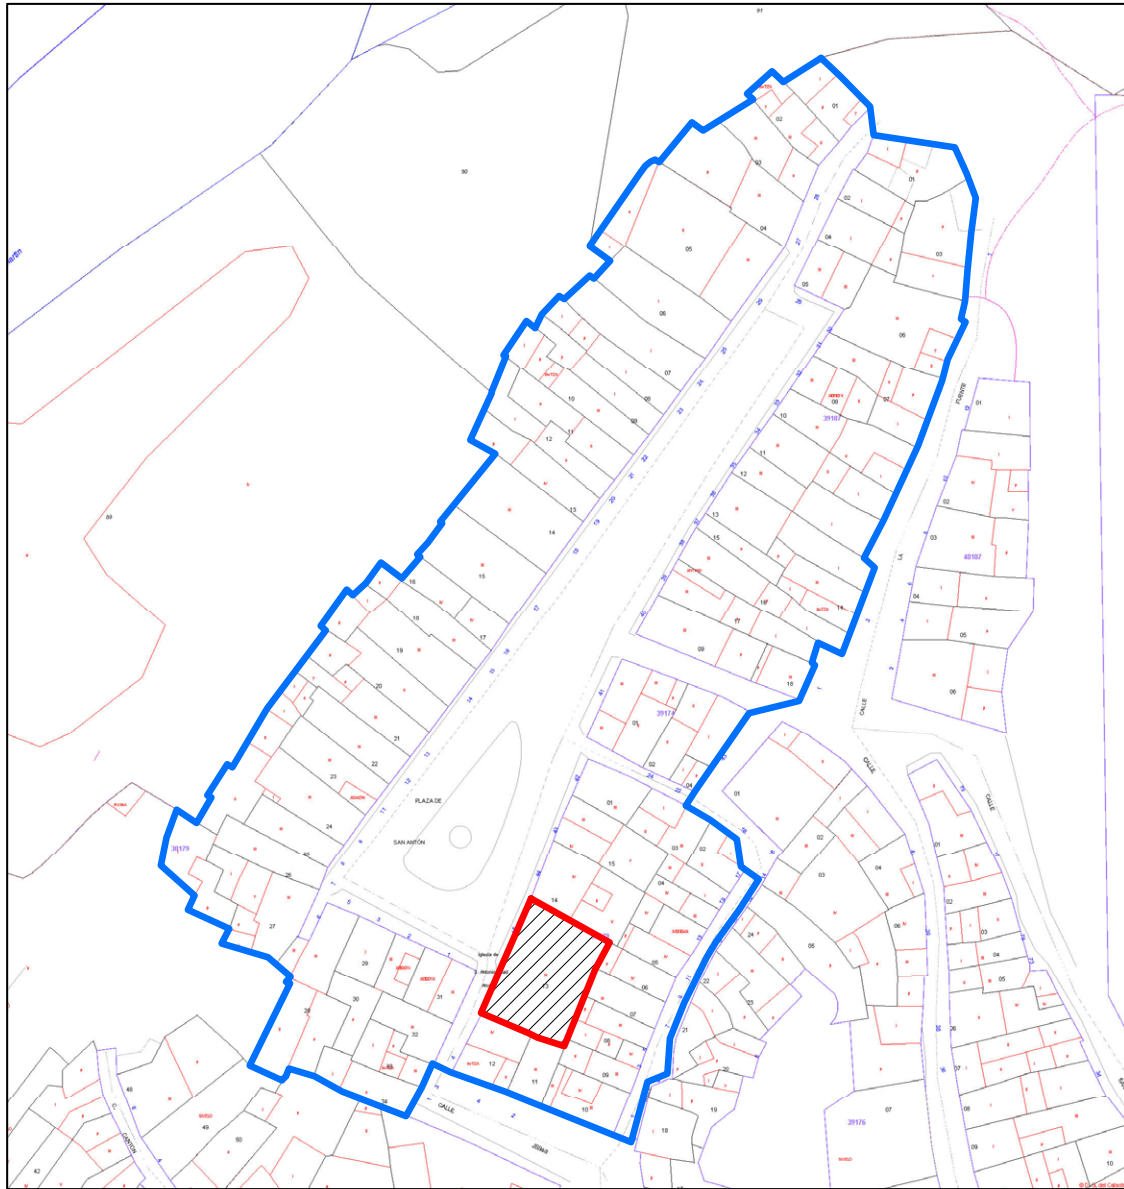
HÍJAR
IGLESIA DE SAN ANTONIO ABAD-ANTIGUA SINAGOGA

DELIMITACIÓN DEL BIEN
Manzana 39179 Finca 13

DELIMITACIÓN DEL ENTORNO
Manzana 38179 Fincas 1 a 34
Manzana 39187 Completa
Manzana 39174 Completa
Manzana 39179 Completa

Incluye parte de la vía pública tal y como aparece en el plano

Iniciar el procedimiento para la declaración como Bien de Interés Cultural, en la categoría de Monumento, de la Iglesia de San Antonio Abad/Antigua Sinagoga de Hajar, de acuerdo con la descripción recogida en el anexo I de esta resolución y con el plano de delimitación del bien y su entorno de protección que se publica en el anexo II.
