18135 *Decreto 66/2021, de 29 de septiembre, por el que se declara bien de interés cultural con la categoría de monumento el Antiguo Seminario Conciliar de Calahorra y su entorno de protección.*

E) Plano de delimitación del bien y del entorno afectado.

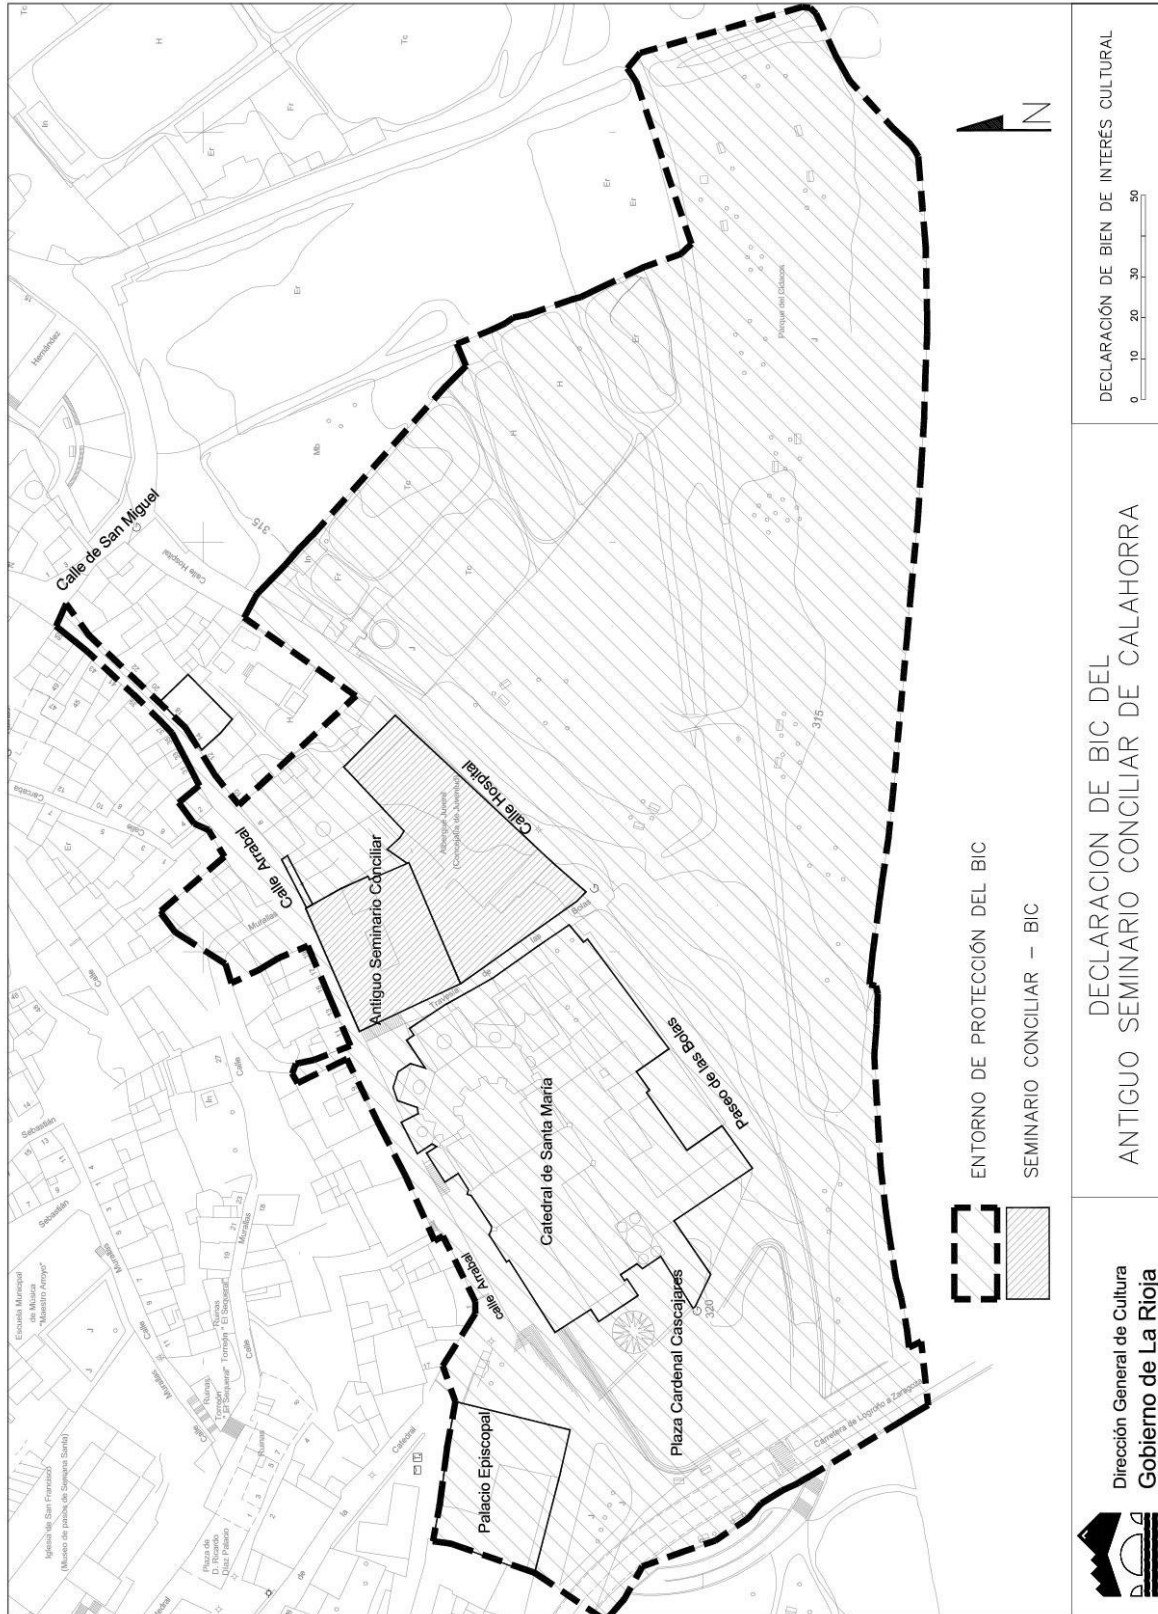
2. Delimitación Gráfica del Entorno de Protección.

Se adjunta plano en apartado E).

Se adjunta plano.

Recoge el espacio urbano formado por la Plaza Cardenal Cascajares (plaza de la Catedral), incluyendo la parte de la carretera que pasa por delante, hasta el límite opuesto de la misma. Sigue por la calle Arrabal hasta su encuentro con la calle san Miguel, a la altura del n.º 51 de la calle Arrabal. Incluye el paseo de las Bolas y su continuidad en la calle Hospital, hasta el final de las tapias del lado sur de esa calle.

En el ámbito están incluidos el propio edificio del Seminario Conciliar que se declara, la Catedral de Santa María, el Palacio Episcopal y algunos solares abiertos hacia la calle Arrabal, inmediatos al Seminario. También se incluyen las fachadas de todos los edificios que vuelcan hacia la calle Arrabal, por las que pasa la delimitación, así como las correspondientes a la calle Hospital en la misma condición.

El perímetro de delimitación del BIC comprende una superficie de 44.043,09 m², de los que 2.574,30 m² pertenecen al seminario y patio exterior.
