11509 *Resolución de 24 de mayo de 2022, de la Consejería de Cultura, Turismo y Deportes e Igualdad, por la que se incoa expediente para declaración de bien de interés cultural, a favor de los bienes muebles «Paneles de azulejos de Nitrato de Chile en Extremadura».*

Justificación, descripción, estado de conservación y catálogo

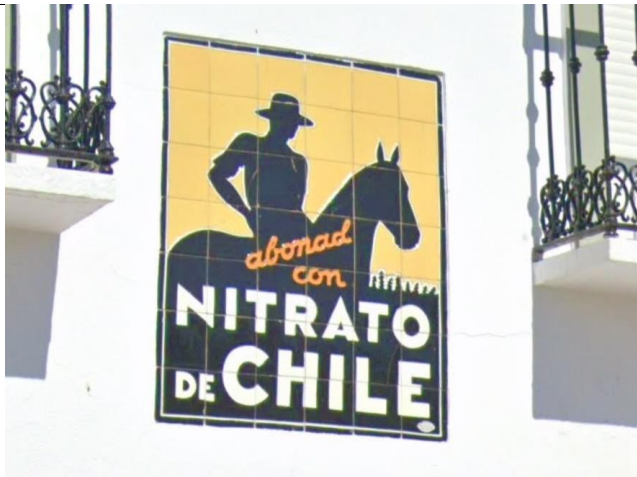
JUNTA DE EXTREMADURA	Panel de Nitrato de Chile	Ficha n.º 2
UBICACIÓN: Plaza España, 16. 06131 Alconchel (Badajoz)	COORDENADAS: 38°31'01.4"N 7°04'16.3"W	
AUTOR: Adolfo López-Durán Lozano	TALLER: Fábrica El Siglo. Ramón Piñón Castelló. Valencia	
FECHA: 1929-1937	MATERIA: Cerámica	
MEDIDAS: 105x90 cm	TITULARIDAD DEL INMUEBLE: Privada	
ESTADO DE CONSERVACIÓN: <input checked="" type="checkbox"/> Bueno <input type="checkbox"/> Aceptable <input type="checkbox"/> Deficiente		
DESCRIPCIÓN: El panel se encuentra en buen estado de conservación. Sus medidas son más reducidas que la mayoría de los paneles cerámicos repartidos por España, seguramente para adaptarse al espacio, entre dos balcones en la fachada principal de una vivienda.

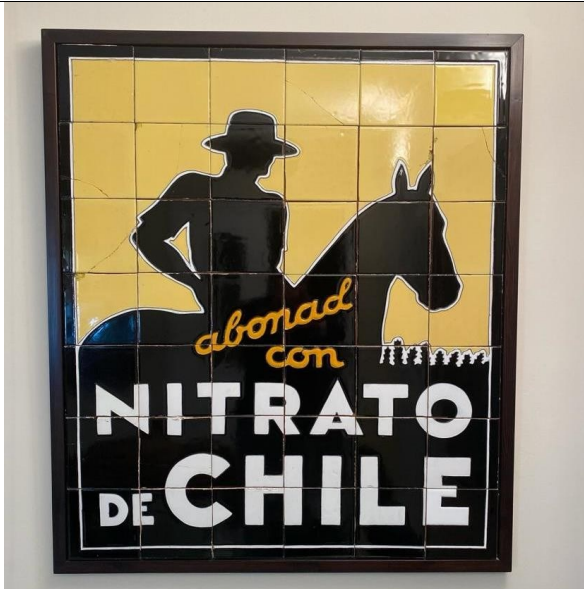
JUNTA DE EXTREMADURA Panel de Nitrato de Chile		Ficha n.º 4
UBICACIÓN: C/Fernando Calzadilla, 1, 3ºB. 06004 Badajoz		COORDENADAS: 38°52'23.1"N 6°58'20.4"W
AUTOR: Adolfo López-Durán Lozano		TALLER: Fábrica El Siglo. Ramón Piñón Castelló. Valencia
FECHA: 1929-1937		MATERIA: Cerámica
MEDIDAS: 105x90 cm		TITULARIDAD DEL INMUEBLE: Privada (D. Cecilio Venegas Fito)
ESTADO DE CONSERVACIÓN: <input type="checkbox"/> Bueno <input checked="" type="checkbox"/> Aceptable <input type="checkbox"/> Deficiente		
DESCRIPCIÓN: El panel se encuentra en el interior del domicilio particular de D. Cecilio Venegas Fito, en C/ Fernando Calzadilla, 1, 3ºB. 06004 Badajoz. La ubicación original era C/ Eugenio Hermoso, 1 y 3, esquina Ronda del Pilar, en Badajoz, de donde fue desmontado en 2007 previamente al derrumbe de esos inmuebles. El panel ha sido restaurado por Cerámica Artística Barcarrota, empresa que unió y reintegró algunos fragmentos y sustituyó varios azulejos como el inferior derecho, donde se encontraba la firma que no ha sido reproducida en la nueva pieza.

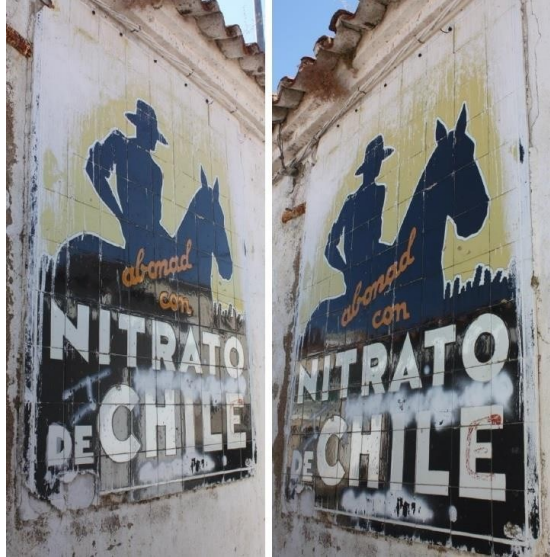
JUNTA DE EXTREMADURA Panel de Nitrato de Chile		Ficha n.º 5
UBICACIÓN: Dependencias municipales. 06770. Casas de Don Pedro		COORDENADAS: 39°06'12.3"N 5°19'53.5"W
AUTOR: Adolfo López-Durán Lozano		TALLER: Fábrica El Siglo. Ramón Piñón Castelló. Valencia
FECHA: 1929-1937		MATERIA: Cerámica
MEDIDAS: 180x220 cm		TITULARIDAD DEL INMUEBLE: Pública (Ayuntamiento de Casas de Don Pedro)
ESTADO DE CONSERVACIÓN: <input checked="" type="checkbox"/> Bueno <input type="checkbox"/> Aceptable <input type="checkbox"/> Deficiente		
DESCRIPCIÓN: El panel fue desmontado en 2018 de su ubicación original, una antigua nave o cochera en calle Carretera de Pela número 1. Tras la restauración llevada a cabo por el Centro de Conservación y Restauración de Bienes Culturales de la Junta de Extremadura el panel fue depositado en dependencias municipales a la espera de ser colocado en el nuevo inmueble levantado en la misma ubicación.

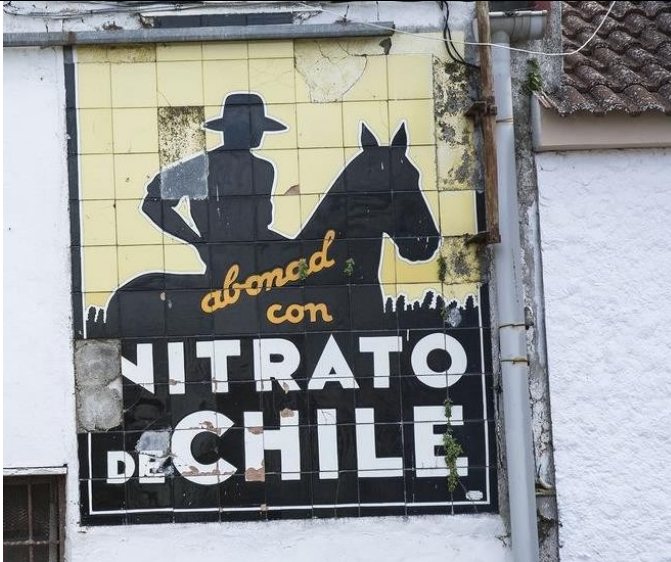
JUNTA DE EXTREMADURA	Panel de Nitrato de Chile	Ficha n.º 7
UBICACIÓN: Barriada La Estación, 33. 06340 Fregenal de la Sierra (Badajoz)	COORDENADAS: 38°10'02.1"N 6°38'20.5"W	
AUTOR: Adolfo López-Durán Lozano	TALLER: Fábrica El Siglo. Ramón Piñón Castelló. Valencia	
FECHA: 1929-1937	MATERIA: Cerámica	
MEDIDAS: 180x220 cm	TITULARIDAD DEL INMUEBLE: Privada	
ESTADO DE CONSERVACIÓN: <input type="checkbox"/> Bueno <input type="checkbox"/> Aceptable <input checked="" type="checkbox"/> Deficiente		
DESCRIPCIÓN: El panel se ubica en un inmueble de uso industrial de una sola planta. Está muy deteriorado. Faltan trece azulejos, otros están rotos, agrietados o presentan saltos en el esmalte y ha aflorado vegetación entre algunas piezas. En los lugares donde faltan azulejos es visible la reproducción pictórica del panel previo a la colocación de los azulejos.

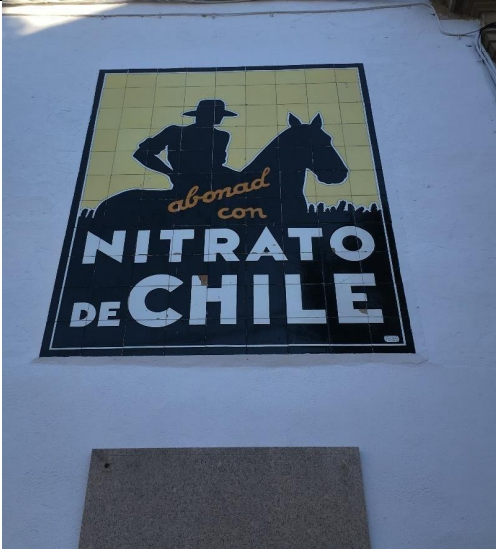
JUNTA DE EXTREMADURA Panel de Nitrato de Chile		Ficha n.º 17
UBICACIÓN: Sala de Promoción de la Artesanía. Convento de la Merced. Calle de la Merced, 2. 10200 Trujillo (Cáceres)	COORDENADAS: 39°27'30.1"N 5°52'46.0"W	
AUTOR: Adolfo López-Durán Lozano	TALLER: Fábrica El Siglo. Ramón Piñón Castelló. Valencia	
FECHA: 1929-1937	MATERIA: Cerámica	
MEDIDAS: 180x220 cm	TITULARIDAD DEL INMUEBLE: Pública (Ayuntamiento de Trujillo)	
ESTADO DE CONSERVACIÓN: <input checked="" type="checkbox"/> Bueno <input type="checkbox"/> Aceptable <input type="checkbox"/> Deficiente		
DESCRIPCIÓN: El panel se encuentra situado en la fachada principal del antiguo convento de la Merced, junto a una de sus portadas barrocas del siglo XVII. El edificio es propiedad del ayuntamiento pero su uso fue cedido a la Diputación Provincial de Cáceres para ubicar ahí la Sala de Promoción de la Artesanía, cerrada recientemente. Es uno de los paneles mejores conservados de la región, tan solo presenta pequeños saltos en el esmalte. En 2015, con motivo de la visita a Trujillo del embajador de Chile en España, Francisco Marambio, el ayuntamiento colocó una placa conmemorativa de las históricas relaciones entre Chile y Trujillo, de las que se considera símbolo el panel de azulejos.
